Gemeinden Blumenstein / Wattenwil

Revision Gefahrenkarte

Technischer Bericht

Revision 2021

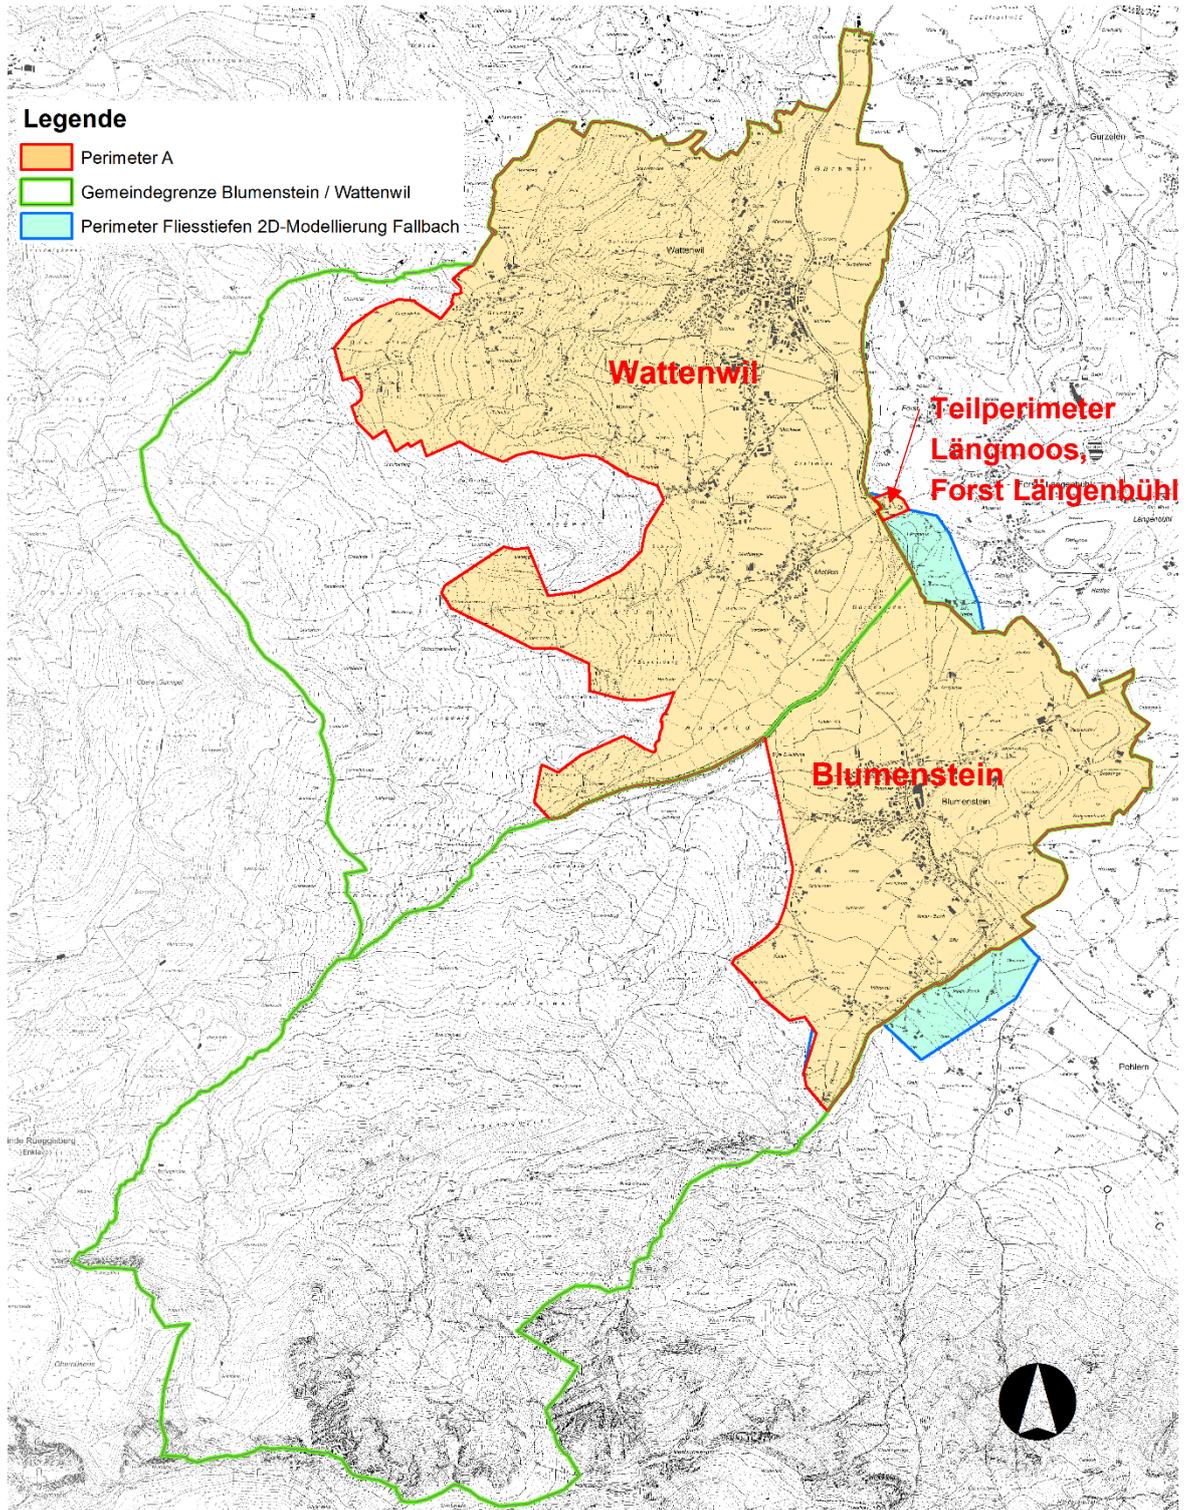
Abbildung 2: Perimeter Revision Gefahrenkarte Blumenstein / Wattenwil, Perimeter Teilrevision Wassergefahren Längmoos, Gemeinde Forst-Längenbühl, Perimeter 2D-Modellierung Fallbach (inkl. Teilgebiet Gemeinden Pohlern / Forst-Längenbühl).

Folgende Übersichtskarte gibt einen Überblick über den Untersuchungsperimeter und die Bearbeitungstiefe für die Revision der Gefahrenkarten der Gemeinden Blumenstein und Wattenwil.

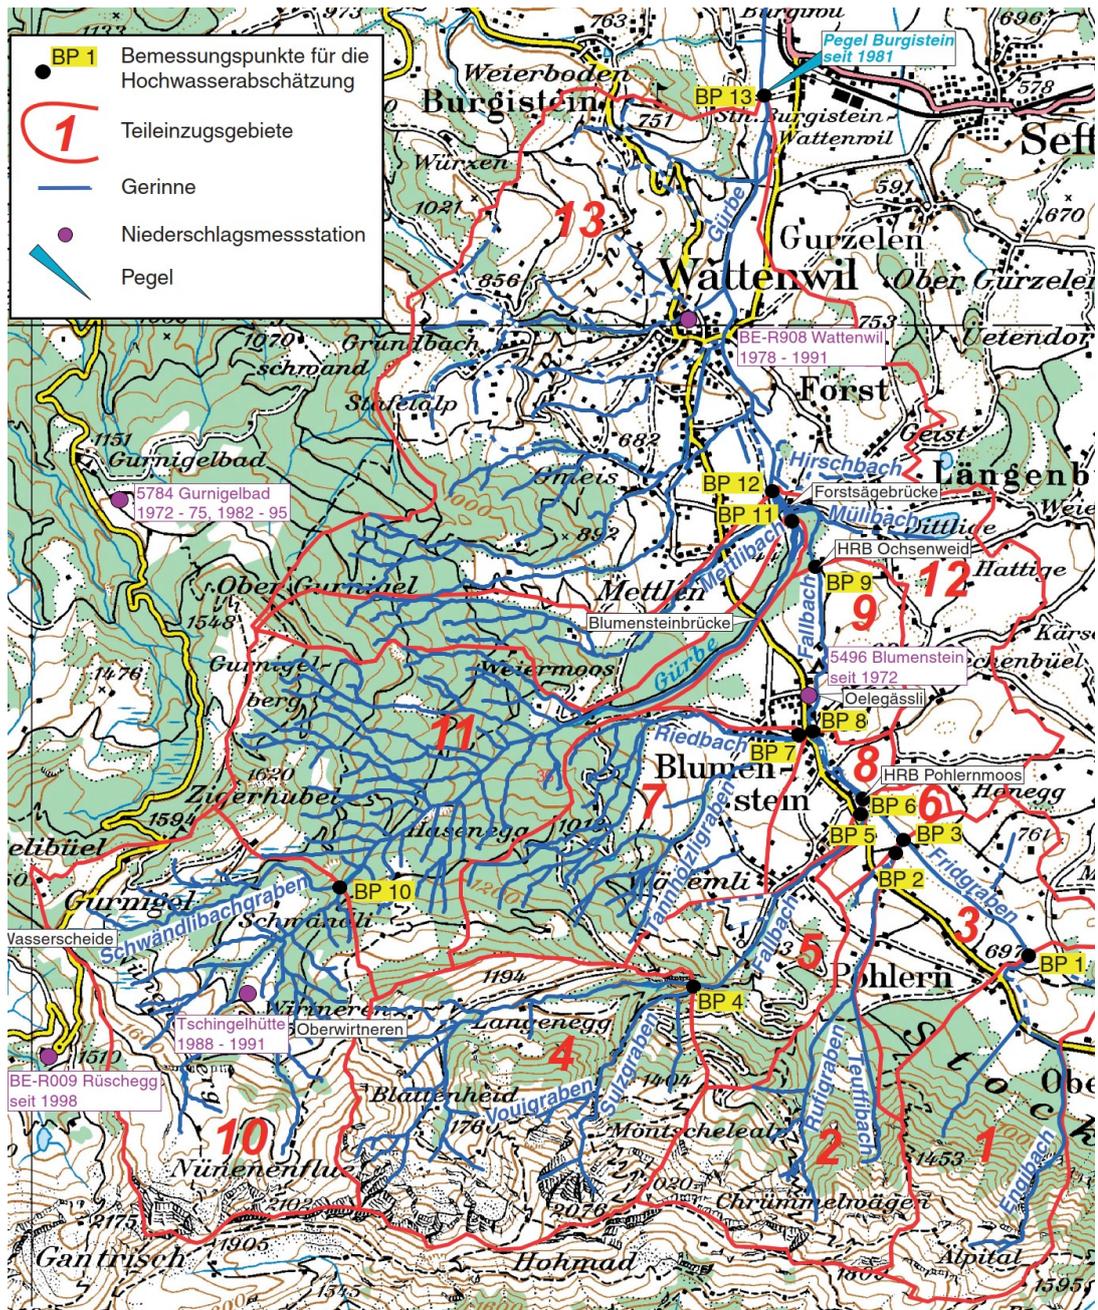
Abbildung 4: Übersicht (Teil-) Einzugsgebiete Gurbe und Bemessungspunkte im Rahmen der Scherrer-Studie 2011 «Abflussberechnungen für den Fallbach und den Gurbe-Oberlauf» [34]

Bezüglich Hochwasserabflüsse an der Gürbe, am Fallbach sowie darin enthaltenen Teileinzugsgebieten (Fridgrabe, Tannhölzigrabe, Riedbach) liegen Angaben zu Hochwasserabflüssen aus der hydrologischen Studie der Scherrer AG «Abflussberechnungen für den Fallbach und den Gürbe-Oberlauf» [34] vor. Im Rahmen dieser Studie wurden unter Beizug eines detaillierten Niederschlags-Abfluss-Modells (NAM) Spitzenabflüsse für verschiedene Bemessungspunkte (BP) von Teileinzugsgebieten der Gürbe festgelegt (vgl. Abbildung 4).

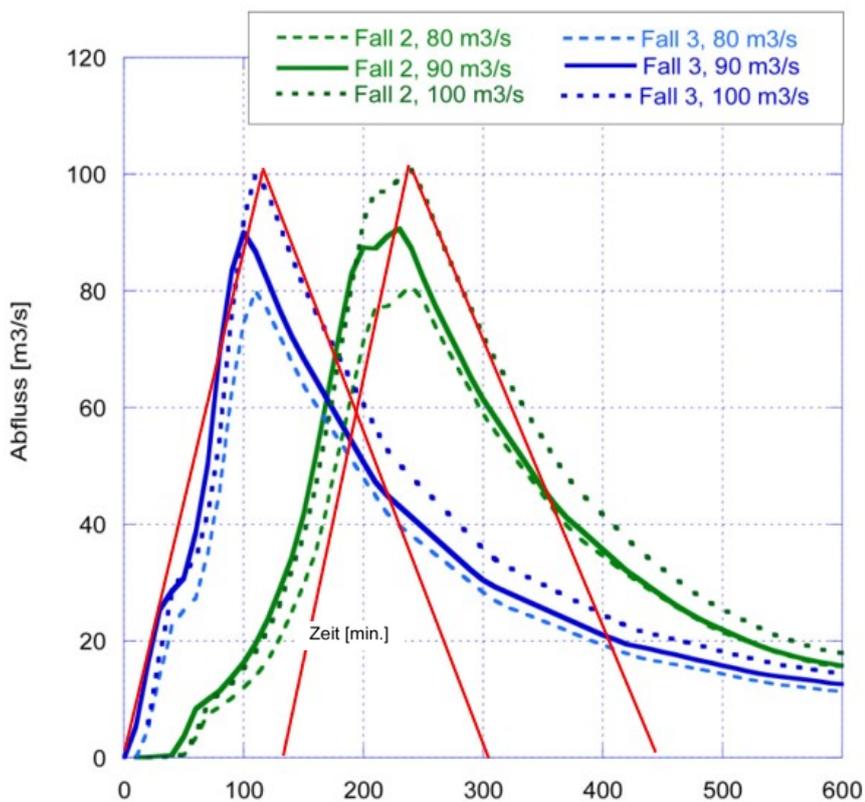
Abbildung 5: Ganglinien Gürbe HQ₁₀₀ am Pegel Burgistein aus Scherrer-Studie 2011 [34]. Rot eingetragene Vereinfachung für Annahmen Ganglinien Gefahrenkarte.

Zur Ermittlung von Ganglinien für die Gürbe zuhanden der hydraulischen 2D-Simulationen (vgl. Kap. 5.2.2.5, Anhang K) werden ebenfalls die hydrologischen Untersuchungen von 2008 [32] und 2011 [34] der Scherrer AG beigezogen. Diese zeigen den zeitlichen Verlauf der Abflüsse am Pegel Burgistein (Abbildung 5) für ein kürzeres (Fall 3, blau) und ein längeres (Fall 2, grün) Ereignis für die Abflüsse von 80 – 100 m³/s. Auf Basis dieser Ganglinien wird für das HQ₁₀₀ vereinfachend eine Dreiecksganglinie mit Gesamtdauer von 300 Min und einer Erreichung der Abflussspitze nach 1/3 der Gesamtdauer festgelegt. Für die Ereignisse HQ₃₀ wird die Ganglinie etwas verkürzt, für das HQ₃₀₀ und EHQ etwas ausgedehnt.

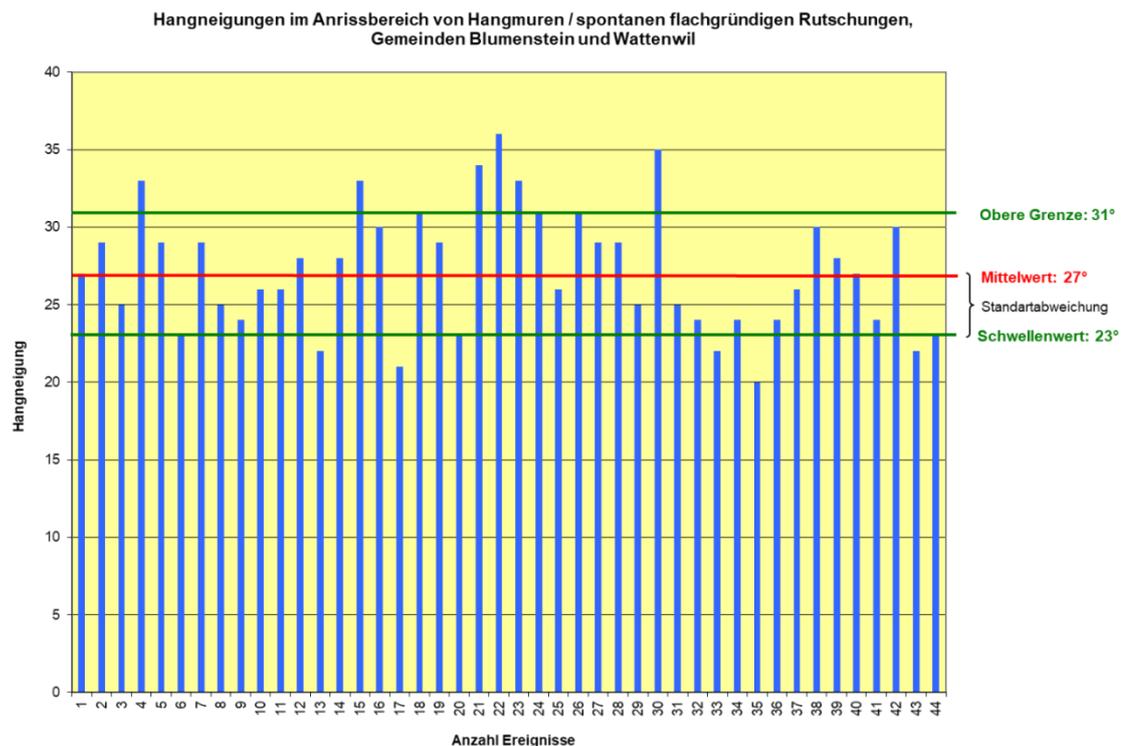
Abbildung 8: Hangneigungen im Anrissbereich von Hangmuren / spontanen flachgründigen Rutschungen in den Gemeinden Blumenstein / Wattenwil sowie den Nachbargemeinden.

Die grafische Darstellung zeigt, dass 2/3 aller Anrisse bei Hangneigungen zwischen rund 23° und 31° erfolgten (Mittelwert rund 27°). Bei der Gefahrenkarte Blumenstein / Wattenwil wird folglich von folgendem Szenarium ausgegangen: *Kritische Hangneigung für die Auslösung einer Hangmure bei 23°.*

Aufgrund der Ergebnisse aus den Ereigniskatastern und den Beobachtungen von Spuren früherer Ereignisse im Feld wurde mittels eines statistischen Ansatzes eine kritische Hangneigung bestimmt, bei denen Hangmuren und spontane Rutschungen bevorzugt anreissen.

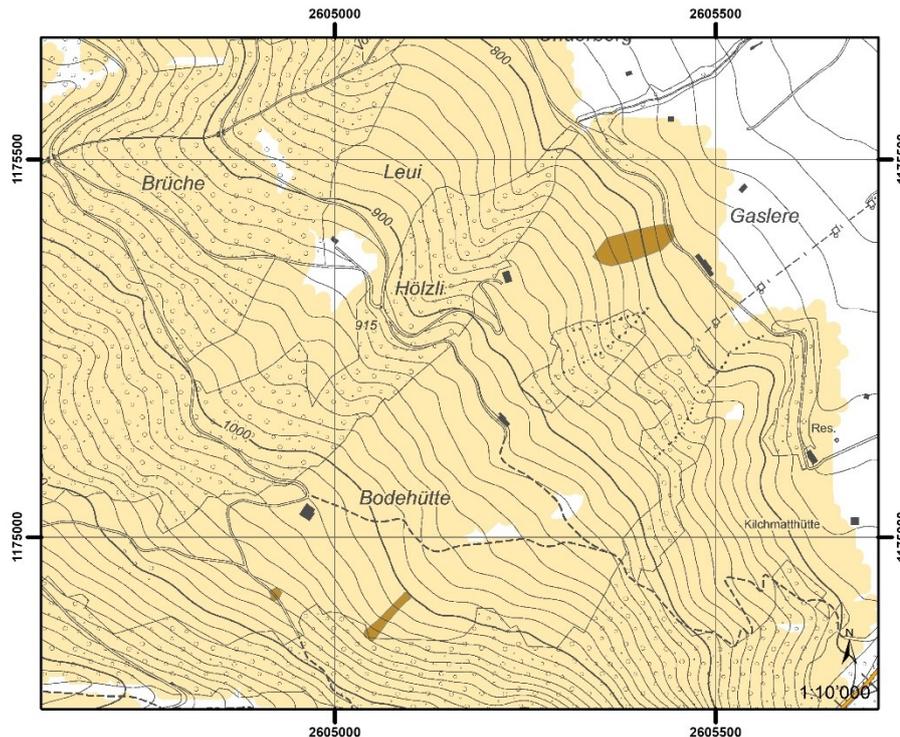
Abbildung 9: Gefahrenhinweiskarte Hangmuren (hellbraun dargestellt) → Prozessumhüllung; Im Ereignisfall beschränkt sich der Prozess auf einen kleinen Bereich des Hanges (dunkelbraun dargestellt).

Durch die Ausscheidung des gesamten potenziellen Hangmurenprozessbereiches (Anriss-, Transit- und Ablagerungsbereich) werden meist grosse Hangbereiche in eine Gefahrenzone (resp. Gefahrenhinweisbereich) eingeteilt (→ Prozessumhüllende). Im Ereignisfall wird jedoch nur ein kleiner Hangbereich betroffen sein.

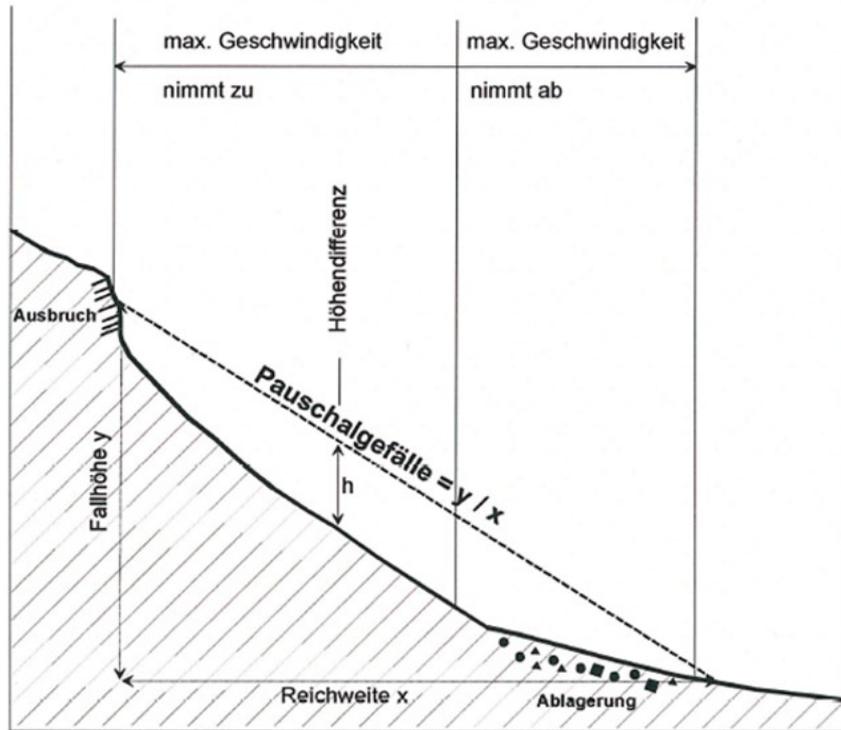
Abbildung 10: Pauschalgefälle nach Gerber [52].

Das Pauschalgefälle nach Gerber [52] ist die Grenzneigung zwischen dem Ausbruchgebiet und der Ablagerung (vgl. Abbildung 10). Durch die Auswertung vieler Sturzereignisse durch die WSL wurde festgestellt, dass die Reichweiten der Sturzmasse, abhängig von deren Eigenschaften (Volumen, Blockgrösse), gewisse Ähnlichkeiten aufweisen. Die Erfahrungswerte liefern bestimmte Winkel des Pauschalgefälles, unter denen sich die Sturzmassen ablageren:

- Steinschlag: 35°
- Blockschlag: 33° (in Einzelfällen 30°)
- Felsstürze: 30°

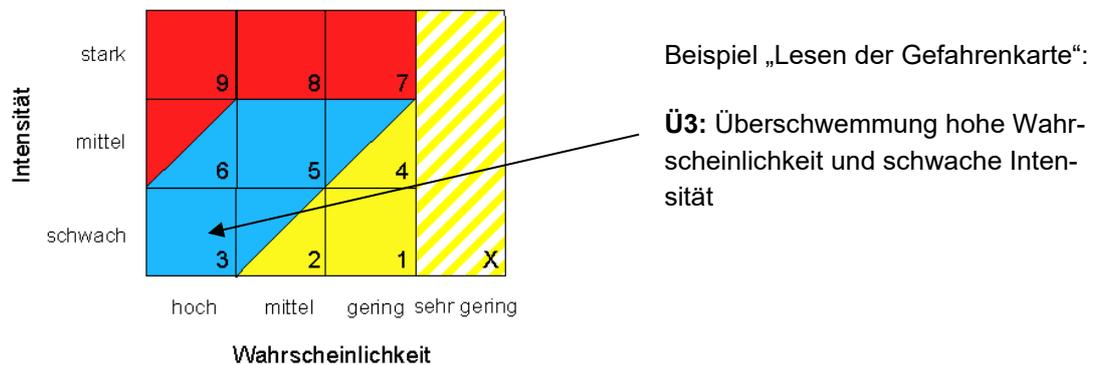
Abbildung 11: Intensitäts-Wahrscheinlichkeitsdiagramm

Die Gefahrenflächen im Perimeter A sind mit einem Index ausgestattet, der die Feldnummer des Intensitäts-Wahrscheinlichkeits-Diagramms (*Anhang B*) und die massgebende Gefahrenart (z. B. Ü für Überschwemmung, Übersarung, HM für Hangmure) bezeichnet.

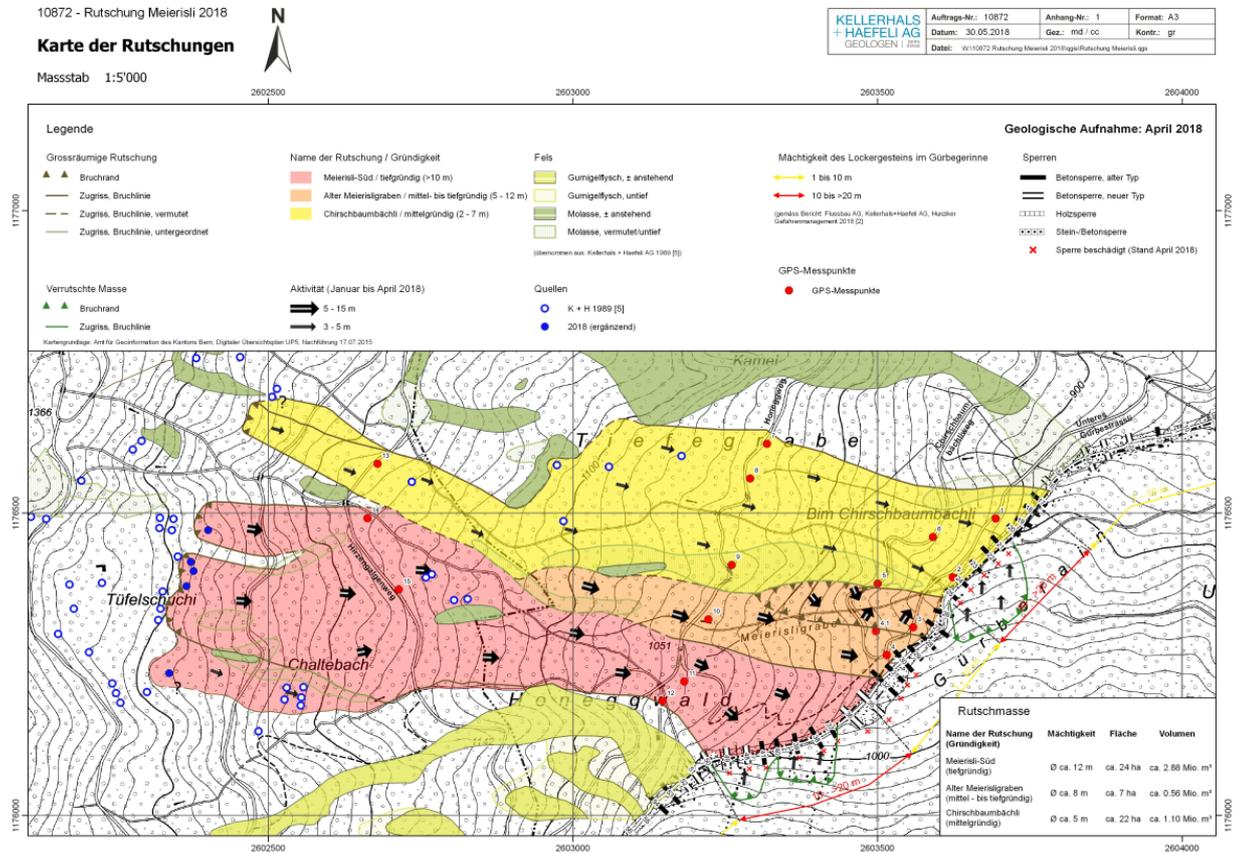
Abbildung 12: Karte Rutschungen aus Geologischer Bericht zur Meierisli-Rutschung 2018 [53]

Im Einzugsgebiet der Gürbe wurden im Zusammenhang mit der Reaktivierung der Meierisli-Rutschung 2018 verschiedene Phänomene neu kartiert (vgl. Abbildung 12). Diese wurden in den Betrachtungen bezüglich Geschiebefrachten, Transportprozesse und Zustand der Schutzbauten miteinbezogen.

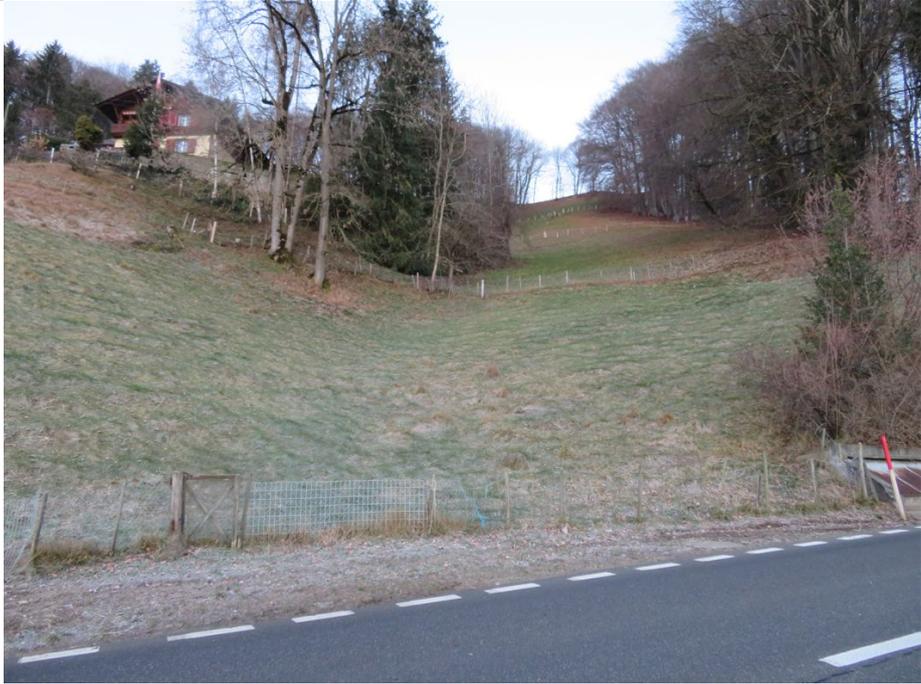
<p>Foto 1: Blick in den steilen Hangbereich bei Engi. Ersichtlich sind die ausgeprägten Viehtritte und die rinnenförmige Vertiefung, welche zu einer Hang- und Oberflächenwasserkonzentration führen kann.</p>

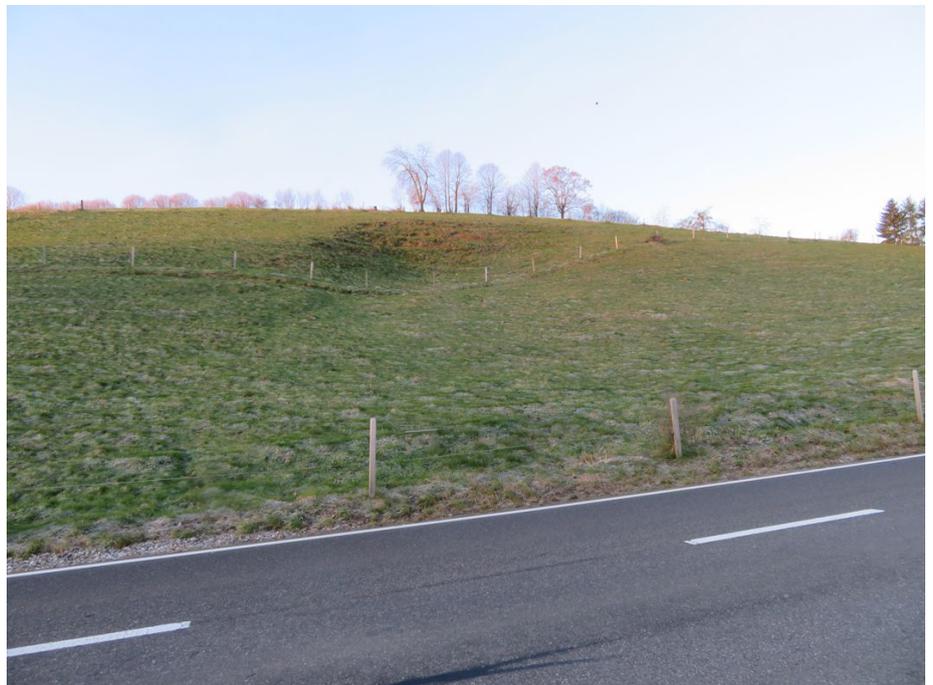
Foto 3: Verwachsene Ausbruchsnische nördlich Gebiet Engi.

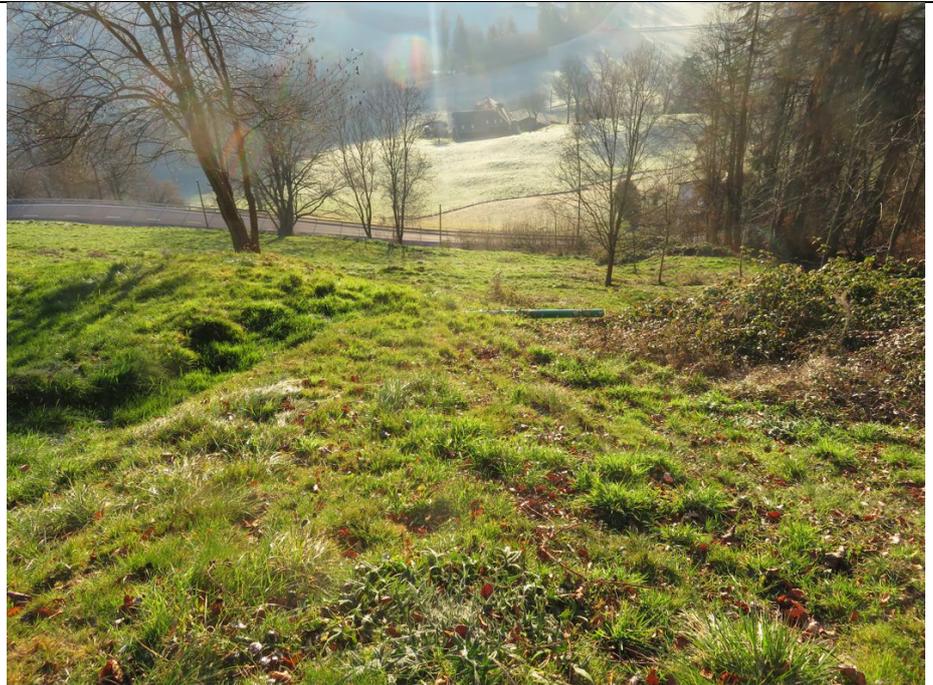
Foto 4: Vernässtes Gebiet bei Engi. In diesem Gebiet sind mehrere Ereignisse bekannt.

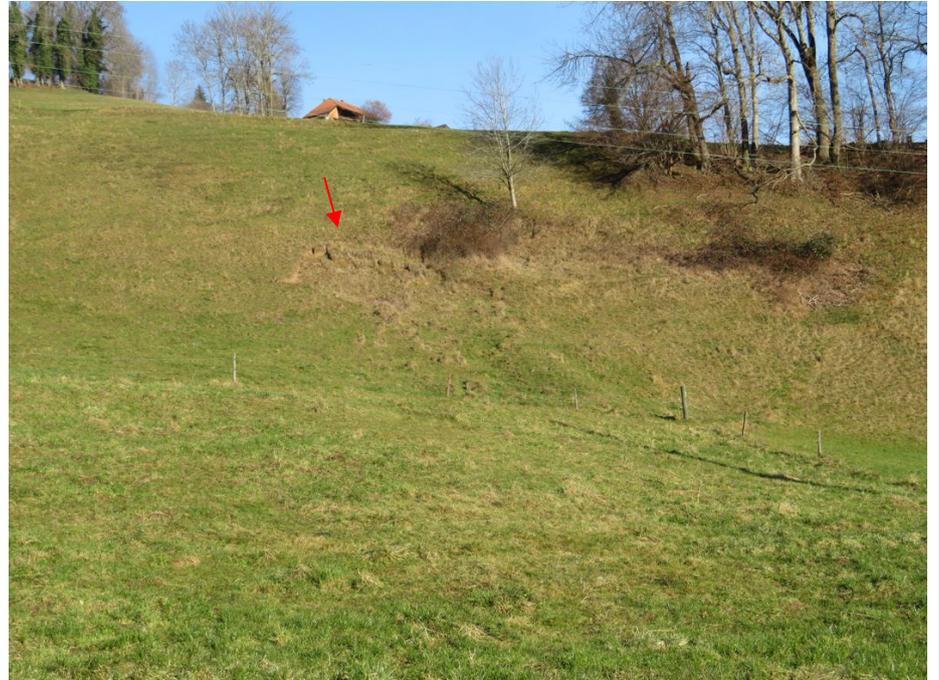
Foto 4: Steile Hangpartie im Wiesenbereich. Es ist eine verwachsene Ausbruchnische (siehe roten Pfeil) erkennbar.

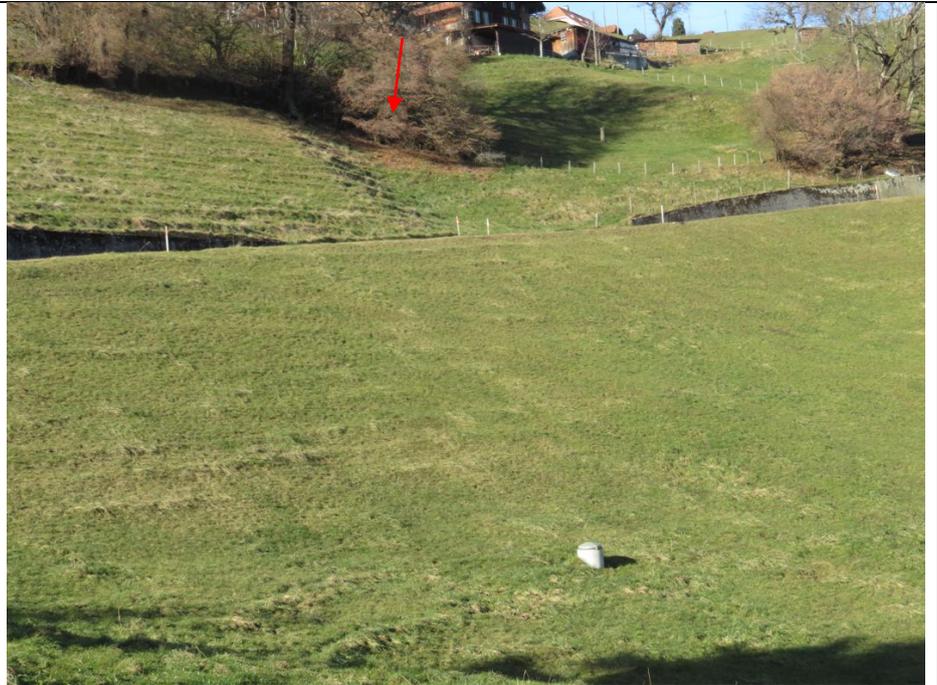
Foto 3: Blick in den steilen Hang bei Winterhubel – Hof. Ersichtlich ist die oberhalb der Strasse verwachsene Ausbruchnische (roter Pfeil). Im Weiteren sind Viehgangeln und Viehtritte erkennbar wie auch eine Wasserfassung.

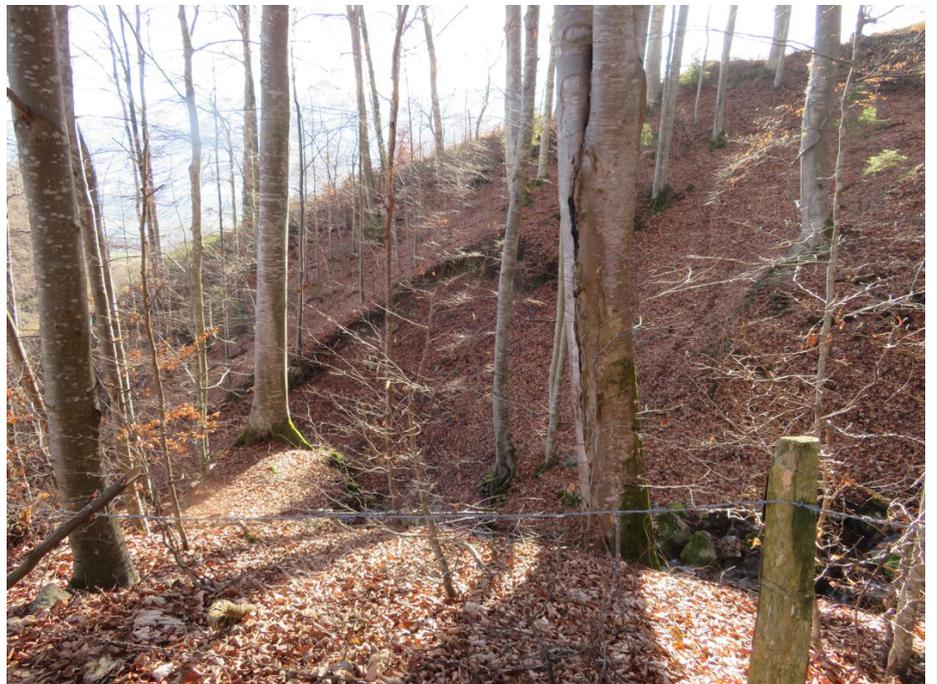
Foto 4: Flachgründiger Anriss entlang des Hornbaches (zwischen Schür und Hof).

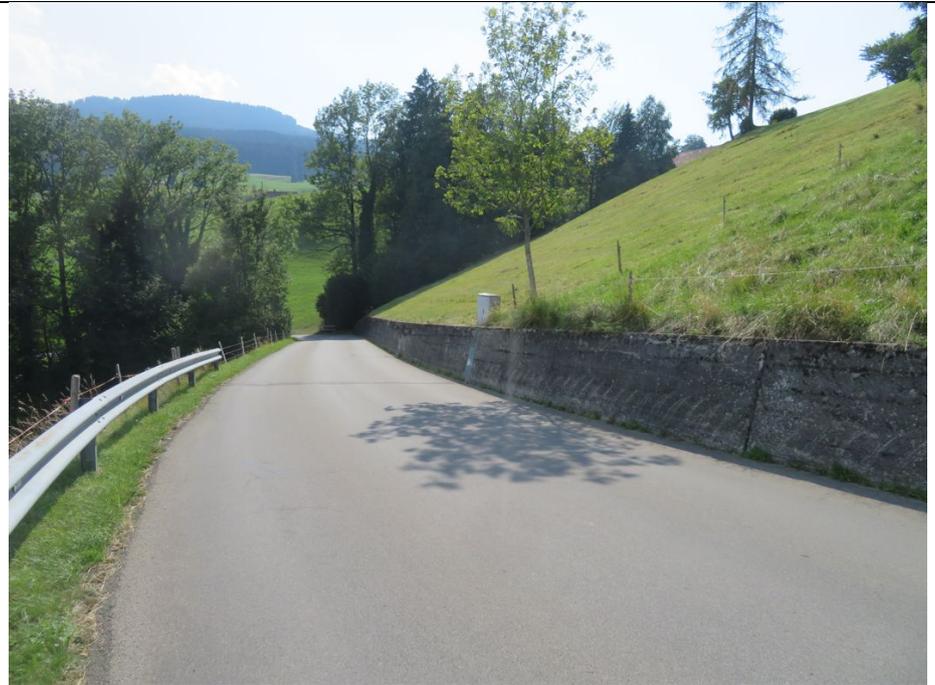
Foto 5: Die Strasse durchquert die steile Hangpartie bei Grundbach. Im Ereignisfall kann die Strasse verschüttet werden.

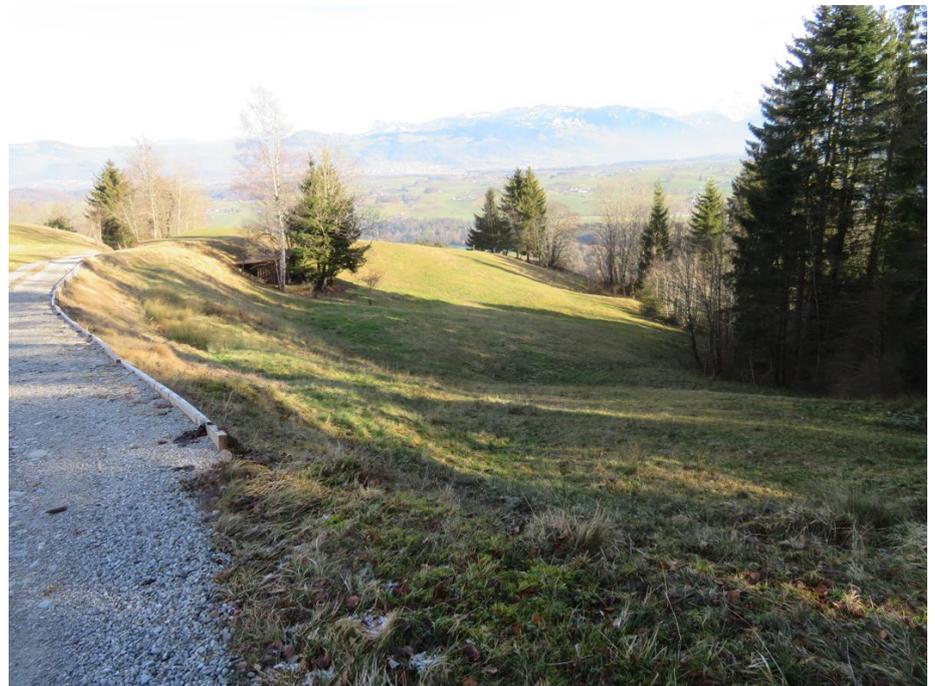
Foto 3: Blick in den verrutschten Hangbereich bei Chüeschatte, welcher infolge starker Niederschläge aktiviert worden ist. Der unterhalb anschliessende teils bewaldete Hangbereich ist bedeutend steiler, so dass mit spontanen flachgründigen Rutschungen resp. Hangmuren gerechnet werden muss.

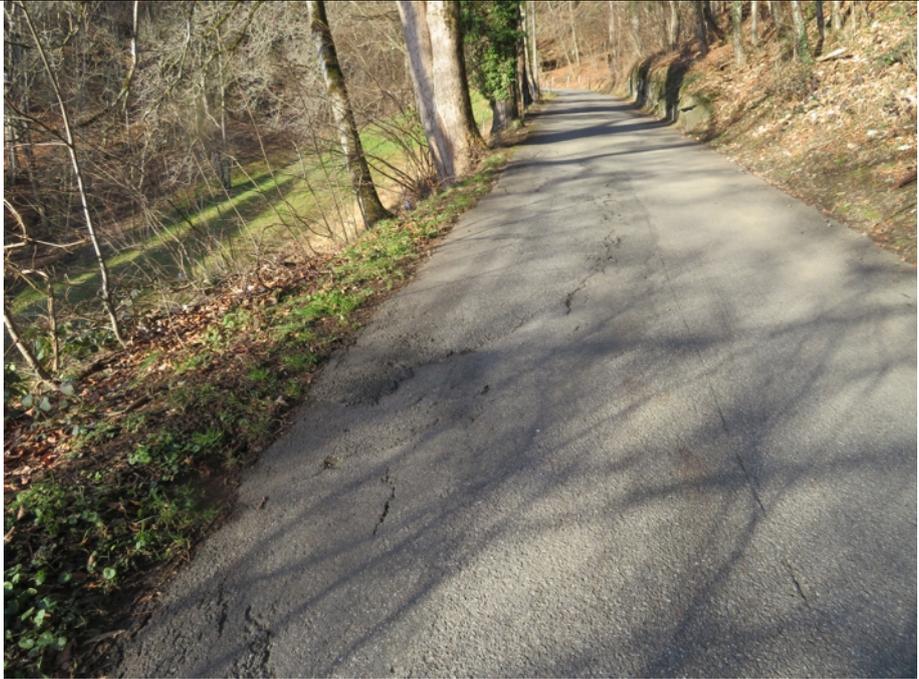
<p>Foto 1: Strasse mit Schäden im oberen Bereich des Anrisses.</p>

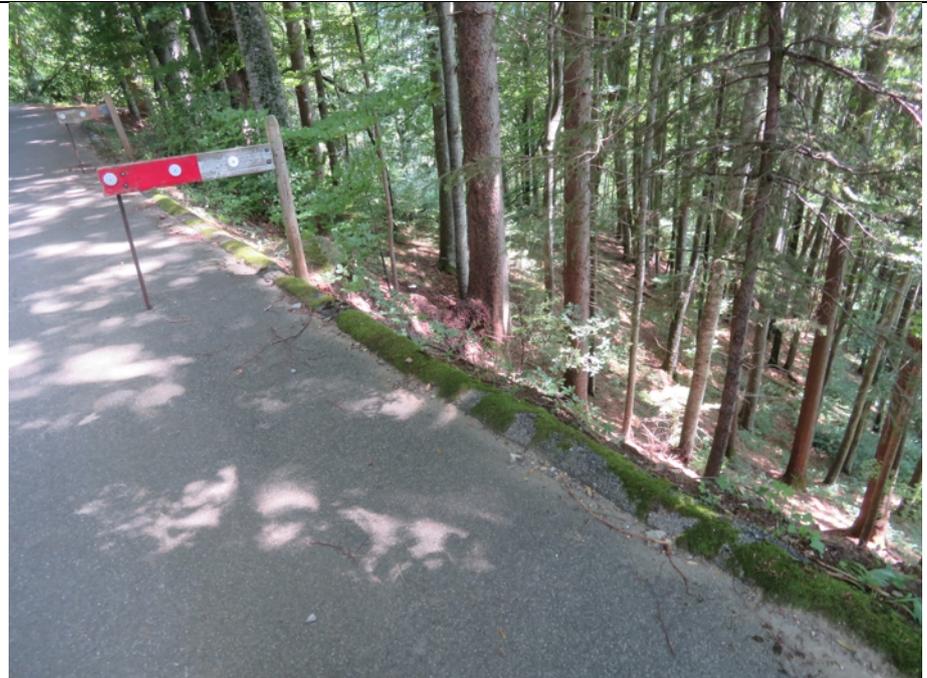
Foto 2: Dito Foto 2. Mit einem Teerwulst wird verhindert, dass Oberflächenwasser in den steilen Hangbereich gelangt.

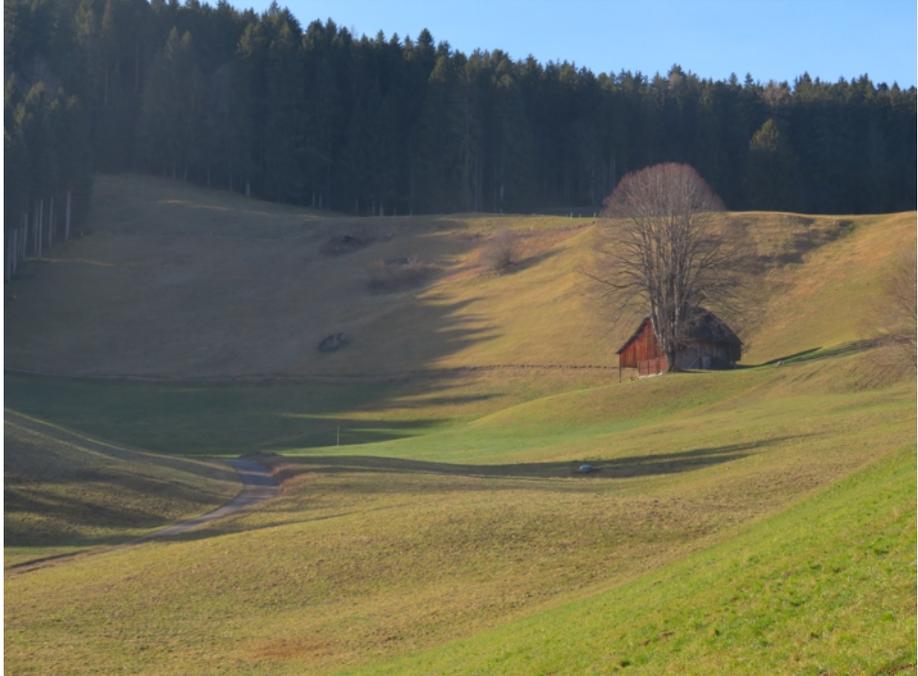
<p>Foto 1: Ausgeprägte halbkreisförmige Anrisskante.</p>

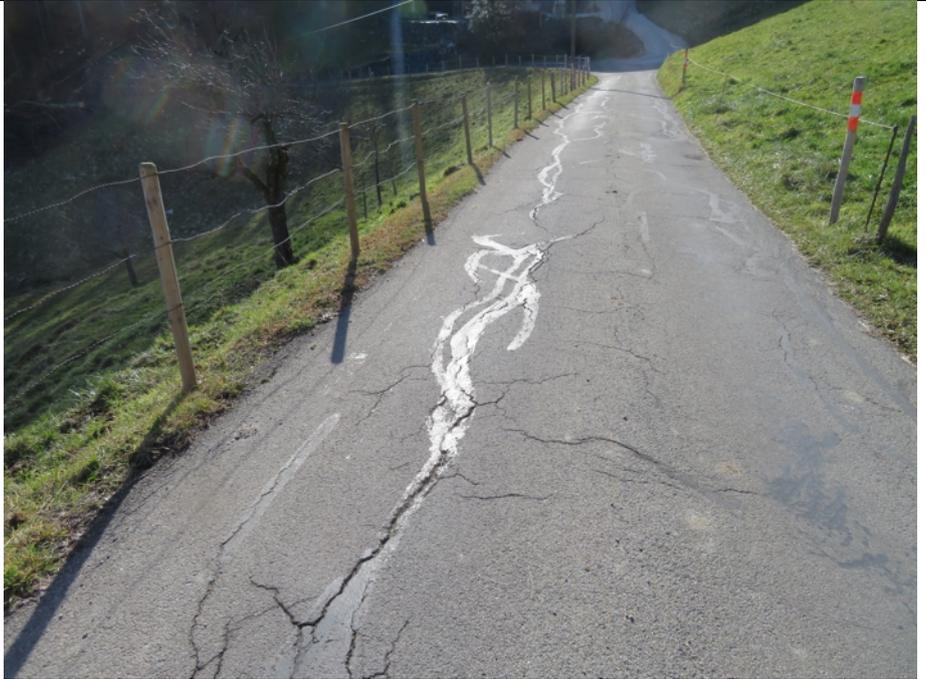
<p>Foto 4: Schäden in den quer zum Hang verlaufenden Strassen.</p>
<p>Rutschgeschwindigkeit</p>	<p>Aufgrund der beobachteten Phänomene wird die durchschnittliche Bewegungsintensität des Rutschprozesses als gering eingestuft (< 2 cm/Jahr; langsame, substabile Rutschung).</p>
<p>Reaktivierungspotential</p>	<p>Das (Re)Aktivierungspotenzial wird auf Grund von Feldbeobachtungen als eher gering eingeschätzt (keine Wechselwirkung mit grösseren Fließgewässern, keine angrenzende Rutschung höherer Aktivität oder mit grösserem Reaktivierungspotenzial [→ Ausweitung auf andere Rutschung], Entwässerung der Rutschung durch zahlreiche kleine Bächlein scheint relativ gut zu funktionieren).</p>
<p>Differentialbewegungen</p>	<p>Es konnten keine für Differenzialbewegungen offensichtlich disponierte Zonen ausgeschieden werden.</p>
<p>Tiefgang</p>	<p>Aufgrund der beobachteten Phänomene ist im Gebiet bei I de Gräbe – Ryschere von einer tiefgründigen und im nördlichen Bereich bei Tufthubel – Lidibouch – Widimatt von einer mittelgründigen Rutschung auszugehen (Gründigkeit > 10 m resp. 2- 10 m).</p>

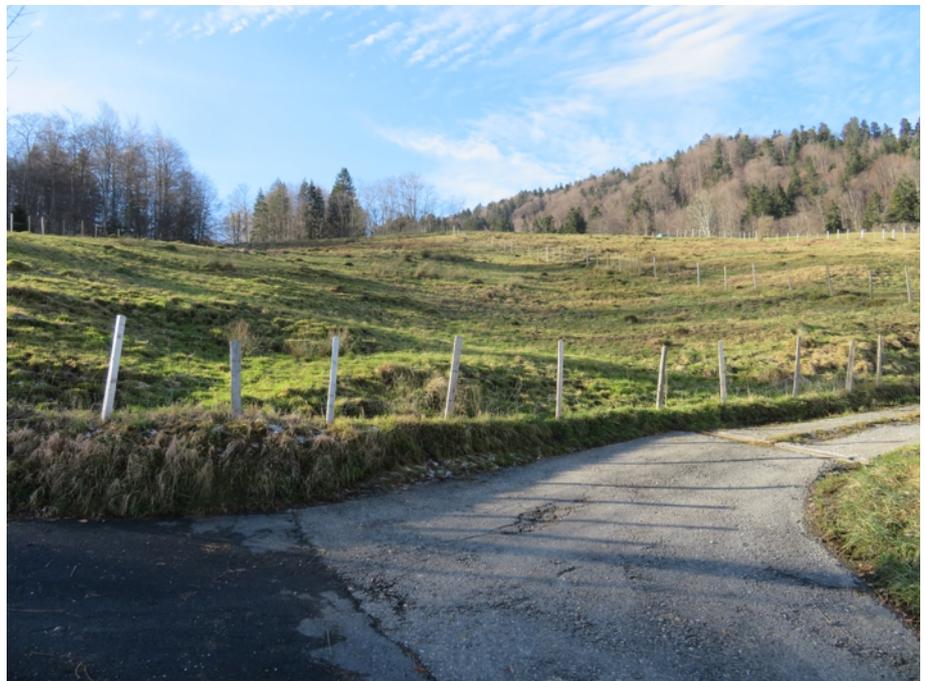
Foto 3: Coupierte Morphologie weist auf Rutschbewegungen hin. Es sind Risse in der Strasse zu erkennen.

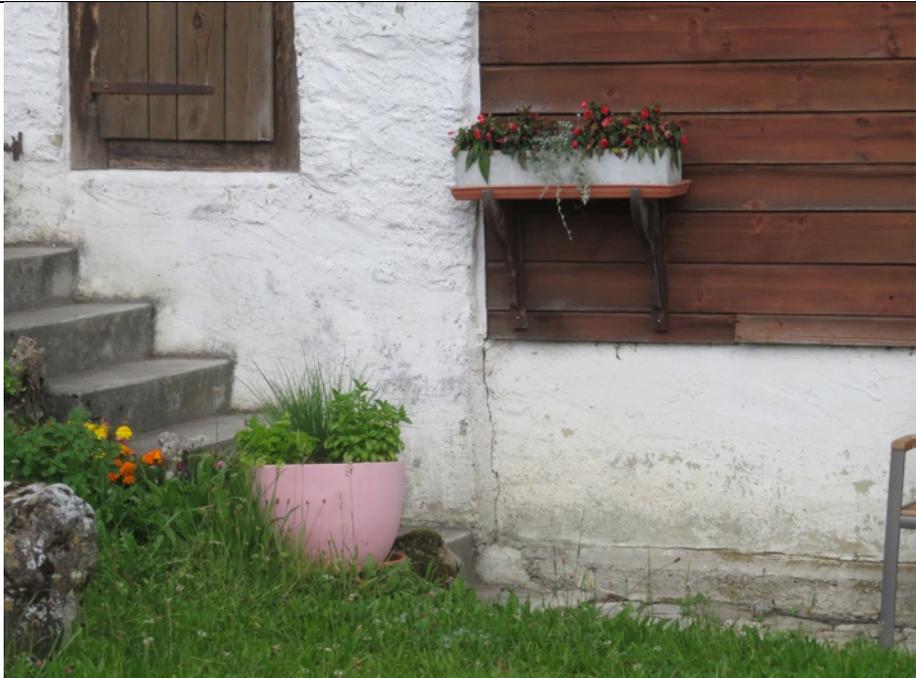
<p>Foto 6: Vereinzelt konnten bei Gebäuden Risse beobachtet werden, welche möglicherweise aufgrund von Rutschbewegungen entstanden sind.</p>
Rutschgeschwindigkeit	Aufgrund der beobachteten Phänomene wird die durchschnittliche Bewegungsintensität des tiefgründigen Rutschprozesses als gering eingestuft (< 2 cm/Jahr; langsame, substabile Rutschung).
Reaktivierungspotential	Das (Re)Aktivierungspotenzial wird auf Grund von Feldbeobachtungen als vorhanden angenommen (Wechselwirkung mit Fliessgewässer, starke Verlässungen im Rutschbereich beobachtet, teils relativ grosse Schäden / Krummwuchs beobachtet, mehrere Ereignisse mit aktiven Rutschphasen sind bekannt).
Differentialbewegungen	Es konnten keine für Differenzialbewegungen offensichtlich disponierten Zonen ausgeschieden werden.
Tiefgang	Aufgrund der beobachteten Phänomene ist von einer tiefgründigen Rutschung auszugehen (Gründigkeit > 10 m).

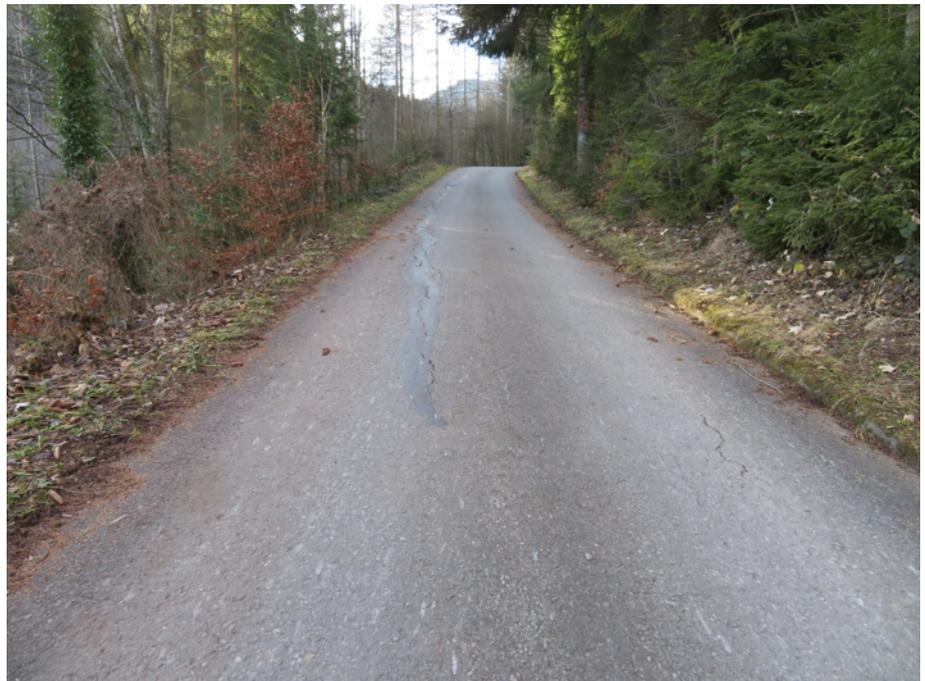
Foto 4: Schäden in der Strasse verursacht durch Hanginstabilitäten.

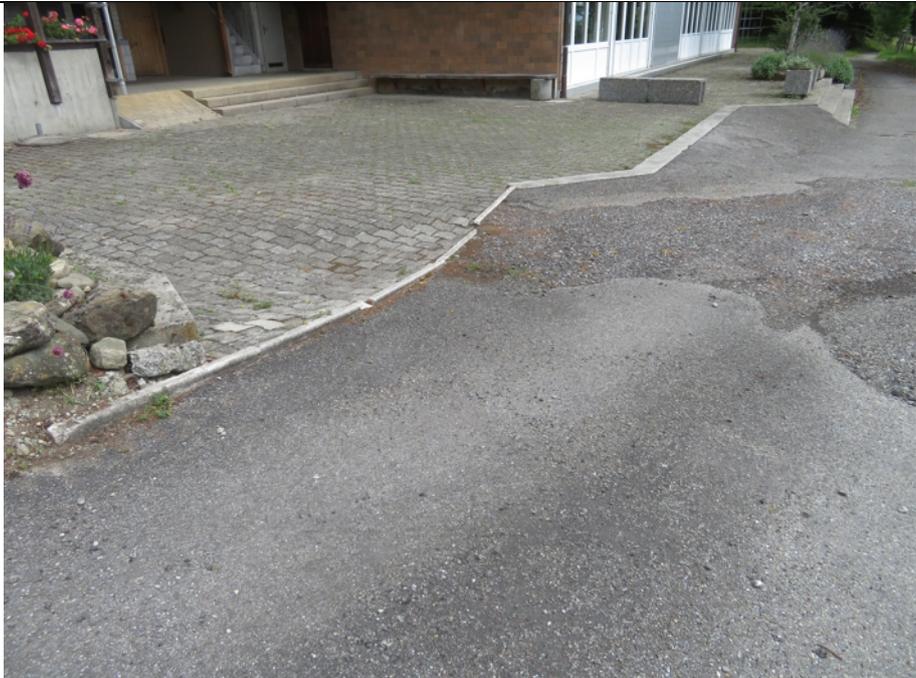
<p>Foto 5: Absenkungen / Verschiebungen beim Vorplatz des Hauses nordöstlich Punkt 828. Bei diesem Gebäude sind zudem Verschiebungen durch die amtliche Vermessung bekannt.</p>
Rutschgeschwindigkeit	Aufgrund der beobachteten Phänomene wird die durchschnittliche Bewegungsintensität des tiefgründigen Rutschprozesses als gering eingestuft (< 2 cm/Jahr; langsame, substabile Rutschung).
Reaktivierungspotential	Das (Re)Aktivierungspotenzial resp. aktivere Phasen wird auf Grund von Feldbeobachtungen im grossflächigen Rutschbereich als vorhanden angenommen (Vernässungen im Rutschbereich beobachtet, einzelne Schäden bekannt [z.B. Setzungen bei Vorplatz], Krummwuchs beobachtet). Im nordöstlich angrenzenden Hangbereich wird das (Re)Aktivierungspotenzial jedoch als gering eingeschätzt (keine Wechselwirkung mit Fliessgewässer, keine Schäden, keine Vernässungen).
Differentialbewegungen	Es konnten keine für Differenzialbewegungen offensichtlich disponierten Zonen ausgeschieden werden.

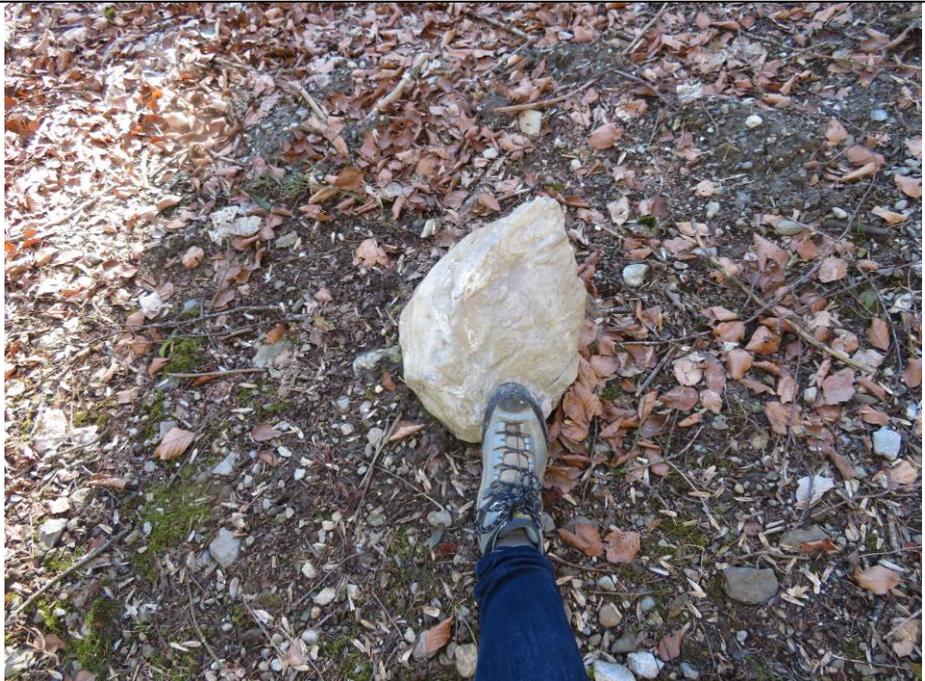
Foto 5: Abgelagerte Sturzkomponenten (0.3 x 0.2 x 0.2 m) liegen in den Runsen unweit vom Wandfuss entfernt.

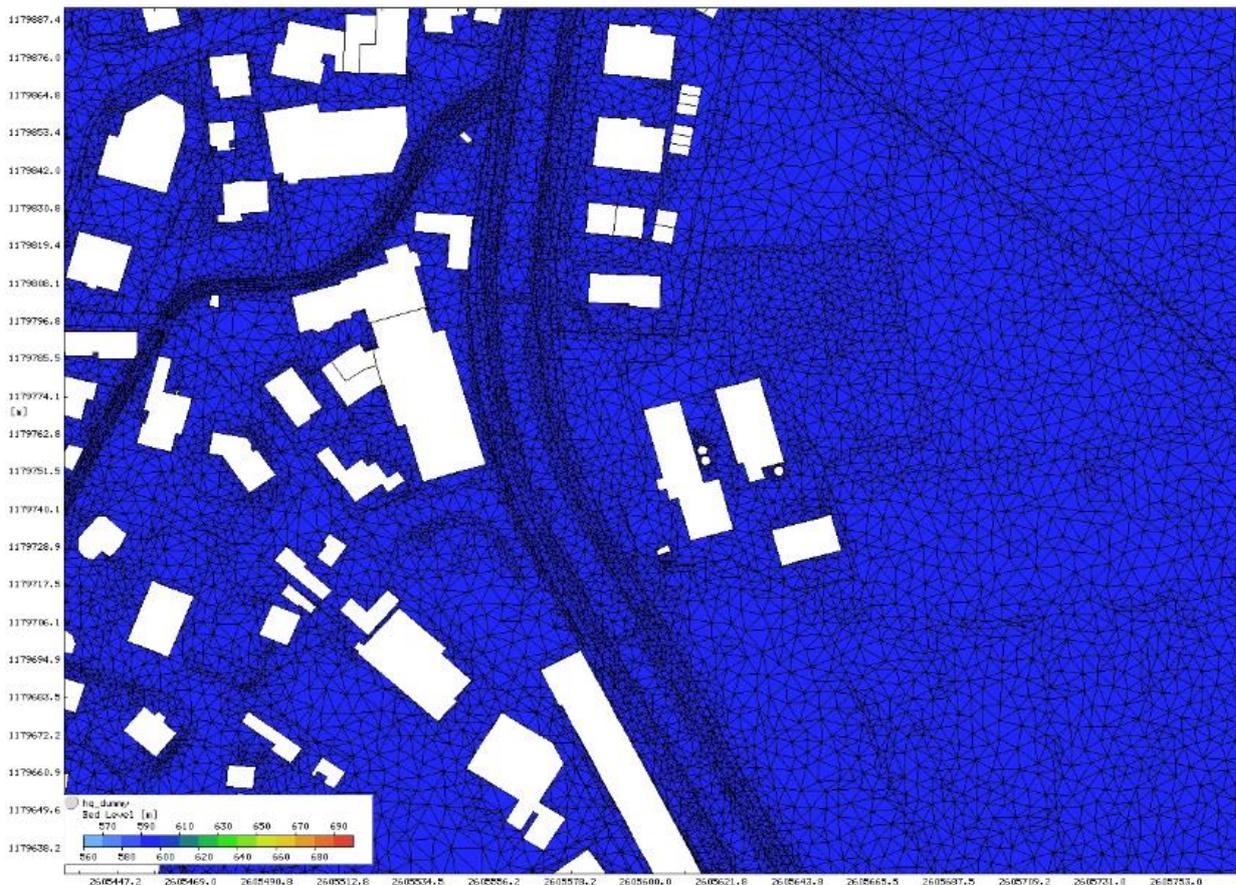
Abbildung 1: Ausschnitt Modellrechnetz
