Gemeinden Blumenstein / Wattenwil

Revision Gefahrenkarte

Technischer Bericht

Revision 2021

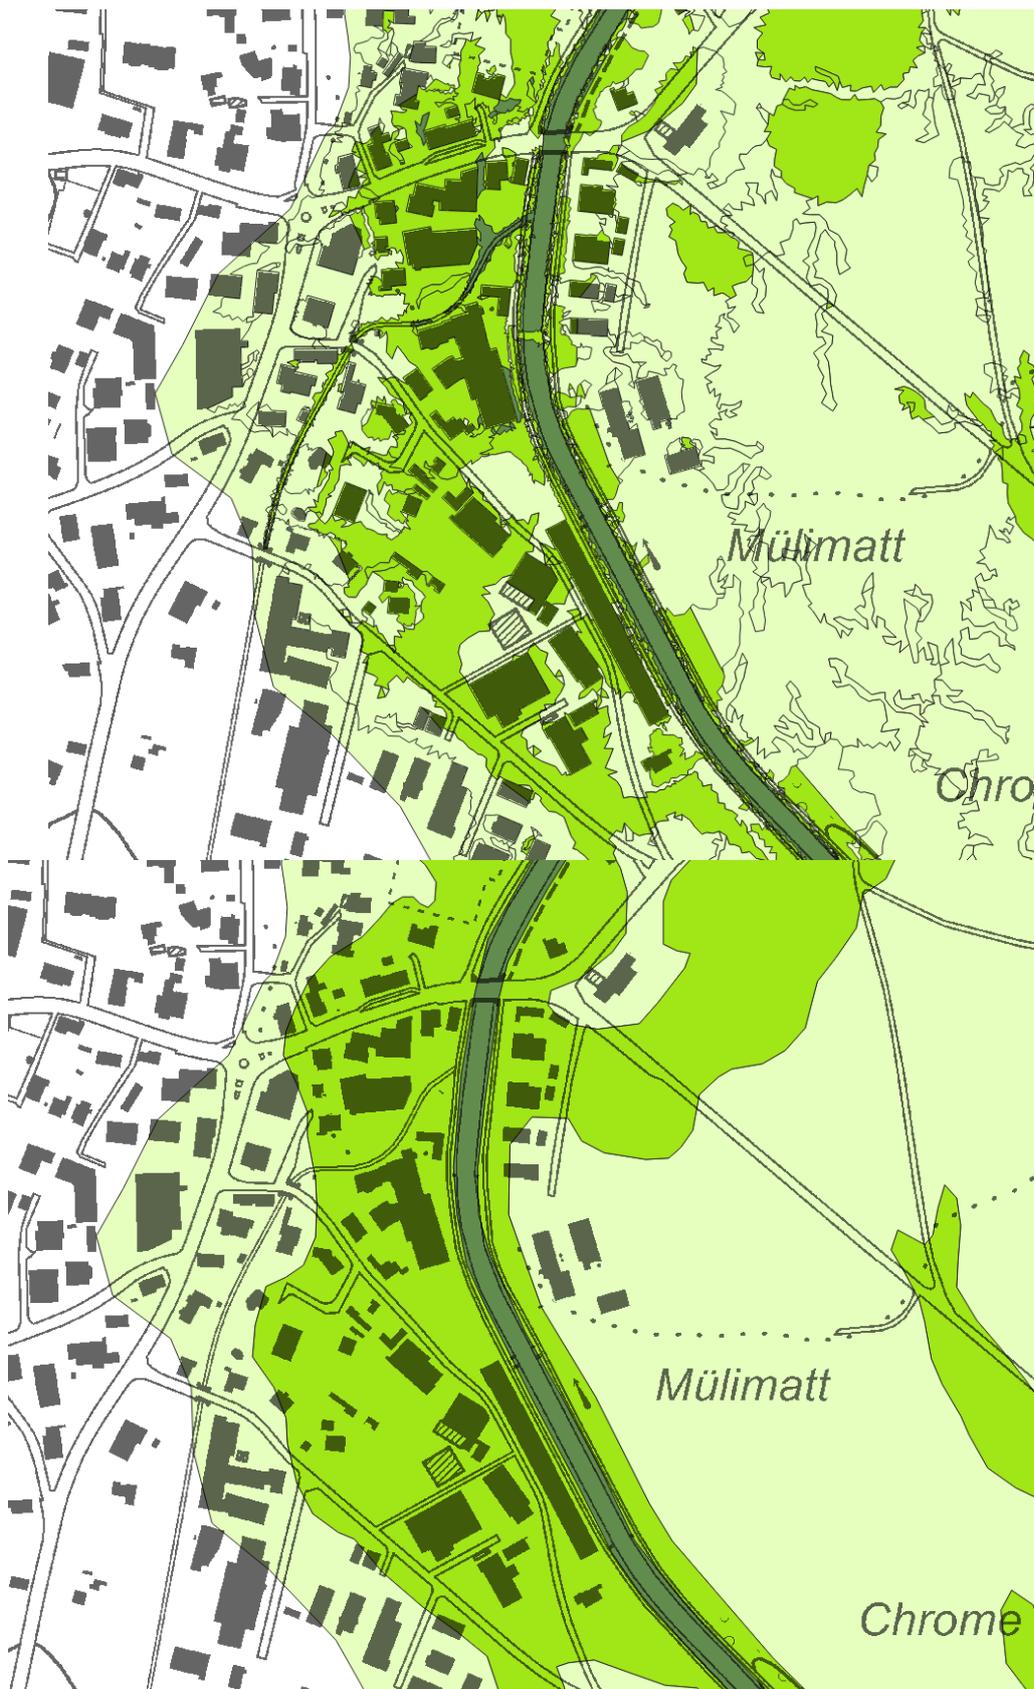
Abbildung 2: Ausschnitt Intensitätskarte HQ300 roh aus 2D-Modell (oben), ergänzt / arrondiert / geglättet (unten).
