## Permanentrutschgebiet Schwand, Wattenwil

### Resultate GPS-Messüberwachung 2025

Dok Nr.	Verfassende	Version	Datum
15559.2KB260105	PN	1	05.01.2026

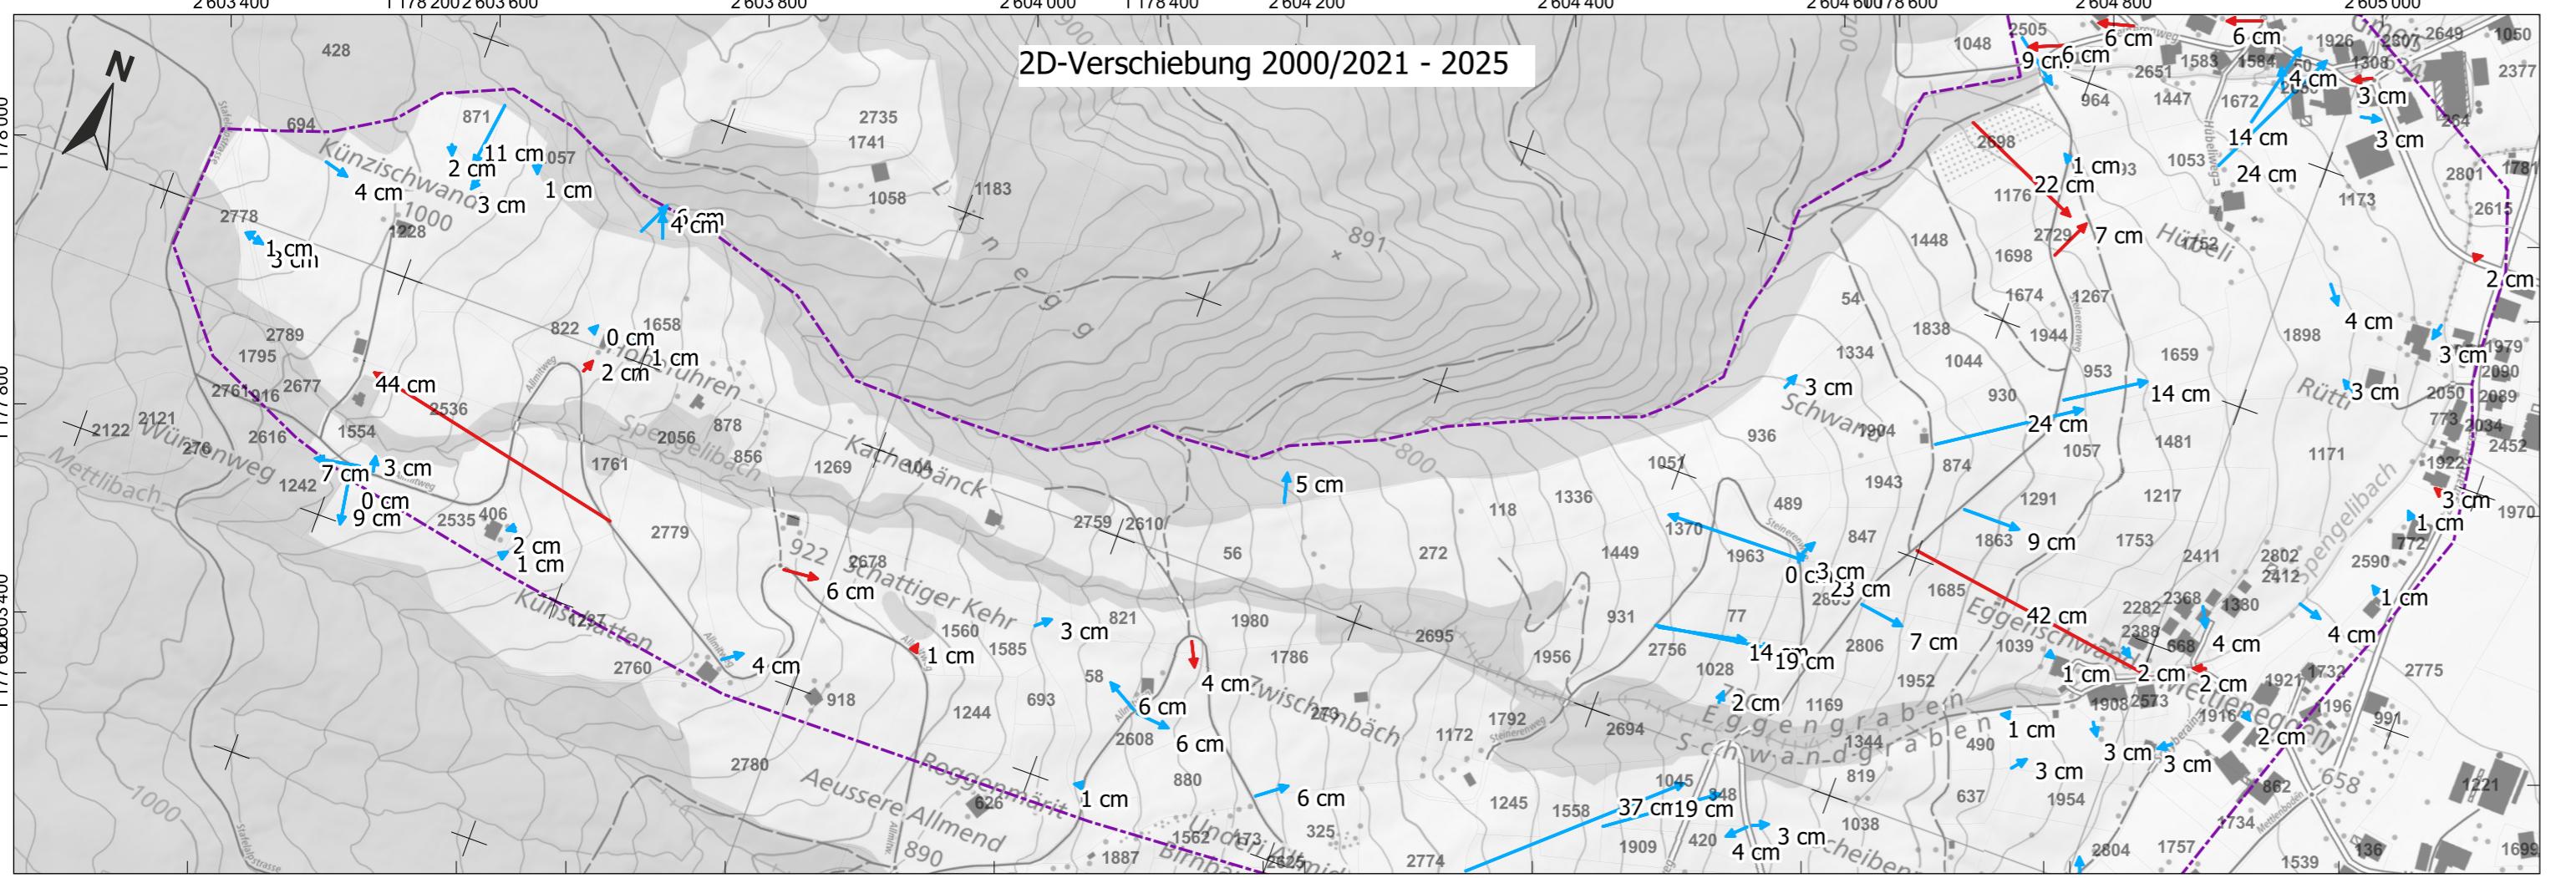
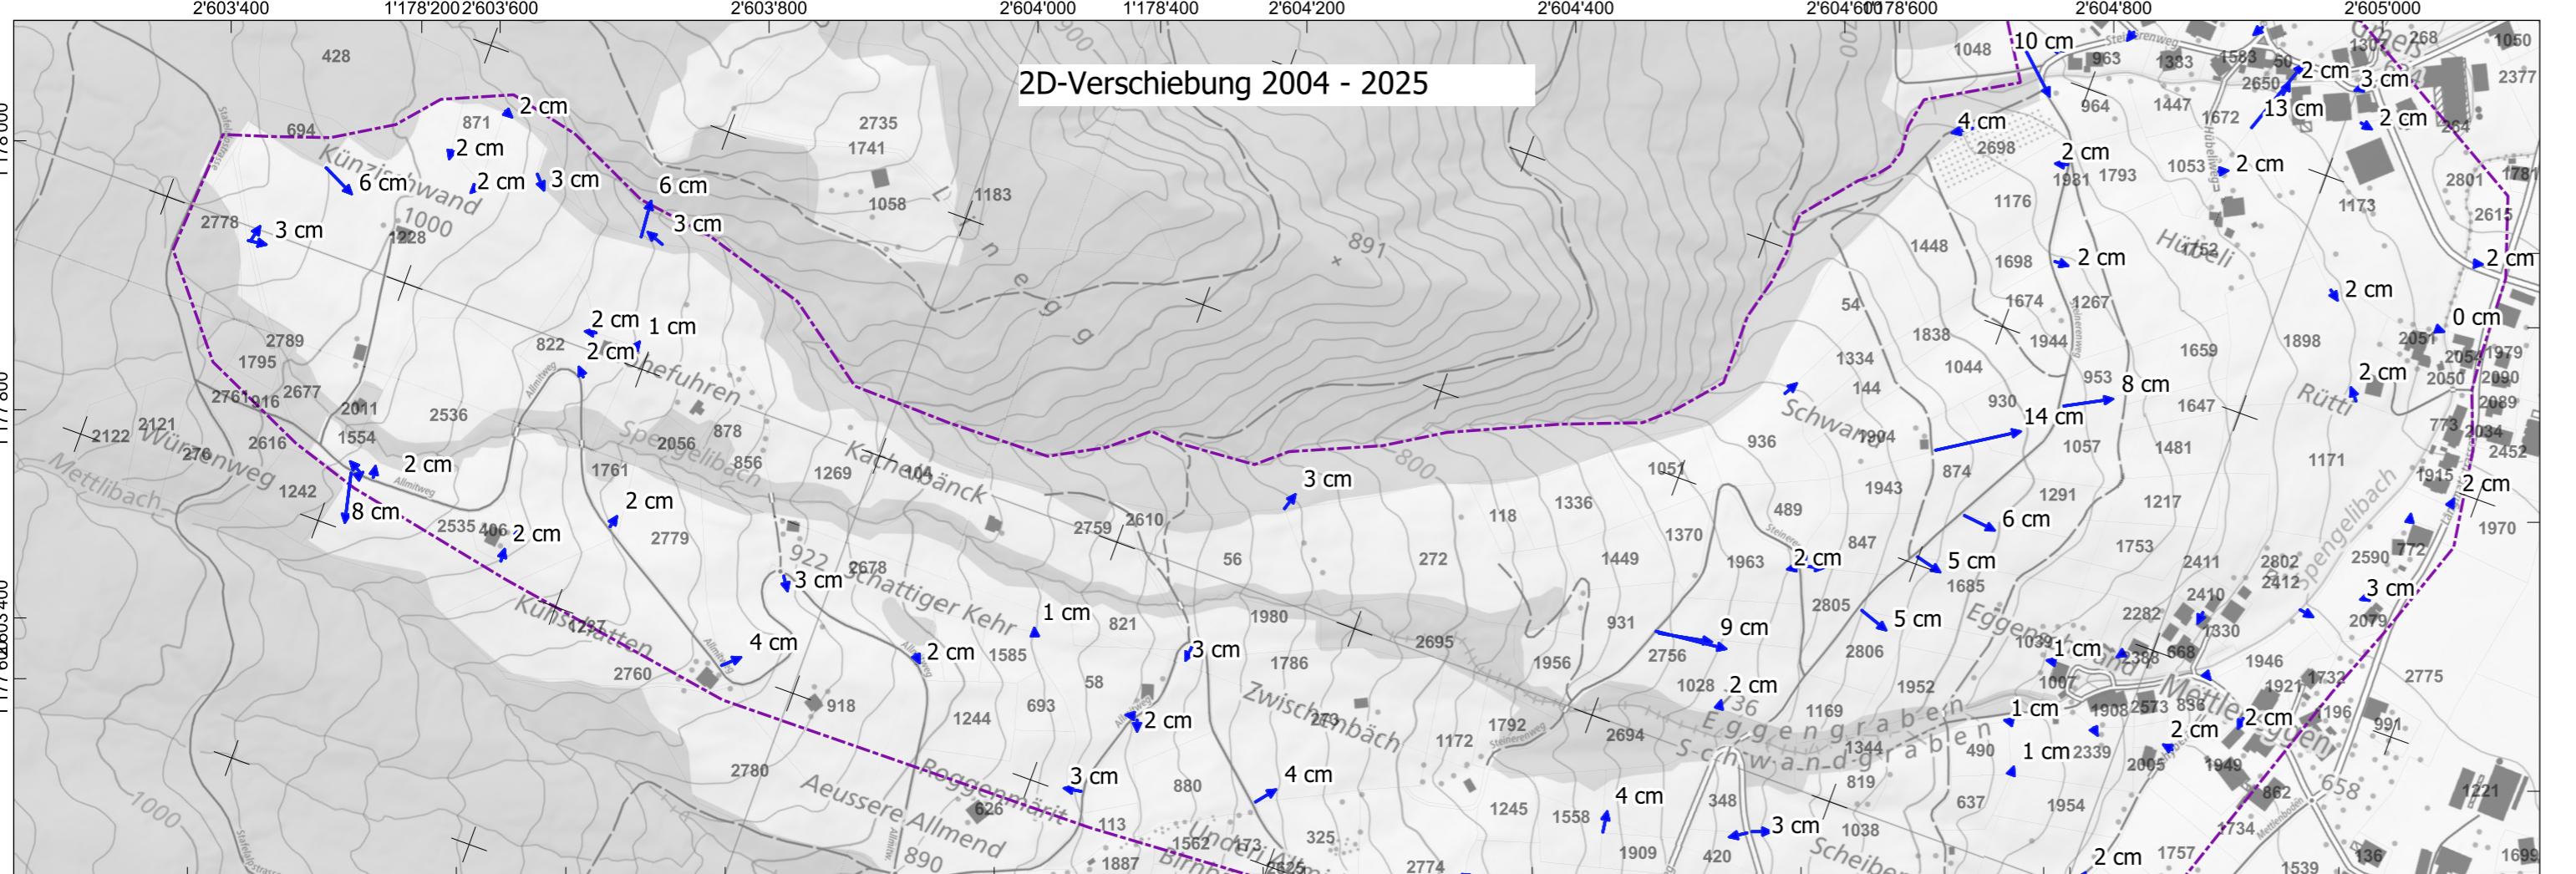
**Zusammenstellung Messresultate GEOGRID 2D-Verschiebung**

Der Zeitraum zwischen der Messung von 2024 (26.03.2024) und der Nachmessung (21.10.2025) beträgt ungefähr 19 Monate. Als Resultate sind die 2D-Schrägdistanzen angegeben (vgl. Anhang 1). Um aus den Messwerten jährliche 2D-Geschwindigkeiten (Zeitraum 12 Monate) ableiten zu können, müssen diese Messwerte mit dem Faktor 0.63 multipliziert werden. Die Genauigkeit der Messungen liegt im Bereich von  $\pm 1$  cm.

Die Messresultate zeigen, dass die Messpunkte im Bereich des kartierten aktiven mittelgründigen Rutschkörpers, der sich über die tiefgründige Rutschung Schwand überlagert (vgl. Phänomenkarte in [4]), die höchsten Bewegungen angeben. So liegen diese Bewegungen zwischen ca. K710 und K760 bei lokal 12 bis 14 cm oder ca. 8 bis 9 cm/Jahr. Unterhalb davon entlang des Steinerenwegs sind bis auf ca. K690 noch signifikante Bewegungen bis 8 cm (ca. 5 cm/Jahr) zu messen. An den Messpunkten nahe oder in den Siedlungsgebieten Mettleneggen und Gmeis konnten für denselben Zeitraum Bewegungen in Rutschrichtung von max. 3 cm (ca. 2 cm/Jahr) gemessen werden. Auffällig ist einzig der Grenzpunkt 88652777 wenige Meter unterhalb des Hübeliwegs am Siedlungsrand Gmeis, der 13 cm Verschiebung anzeigt. Gemäss GEOGRID ist dieser Grenzstein leicht verkippt, wodurch der Messwert vermutlich nicht einer reinen Verschiebung entspricht. Die Messpunkte oberhalb des aktiven Rutschkörpers im Gebiet Künzischwand zeigen Bewegungen von 2 bis lokal 6 cm in Rutschrichtung an (ca. 1 bis 4 cm/Jahr) und liegen somit deutlich unterhalb der maximalen Bewegungen bei Kachelbänck. Die im selben Rahmen gemessenen Punkte im Gebiet Underi Allmid südlich des Eggengraben zeigen Bewegungen bis max. 4 cm in Rutschrichtung (ca. 3 cm/Jahr) an.

Die Messpunkte im Bereich des kartierten aktiven mittelgründigen Rutschkörpers (vgl. Phänomenkarte in [4]) zeigen die höchsten Bewegungen, wie es auch für die Messperiode 2024 -2025 der Fall ist. So liegen diese Bewegungen zwischen ca. K710 und K760 für den Zeitraum 2022 – 2025 bei lokal 19 bis 24 cm (ca. 6 bis 8 cm/Jahr) und für den Zeitraum 2000 – 2025 bei lokal 42 cm (ca. 2 cm/Jahr). An den Messpunkten nahe Mettleneggen und Gmeis konnten 2022 -2025 Bewegungen in Rutschrichtung von max. 4 cm (ca. 1-2 cm/Jahr) gemessen werden. Die Messpunkte Kachelbänck im Gebiet Künzischwand zeigen für den Zeitraum 2022 – 2025 Bewegungen bis max. 4 cm in Rutschrichtung an (ca. 1-2 cm/Jahr).

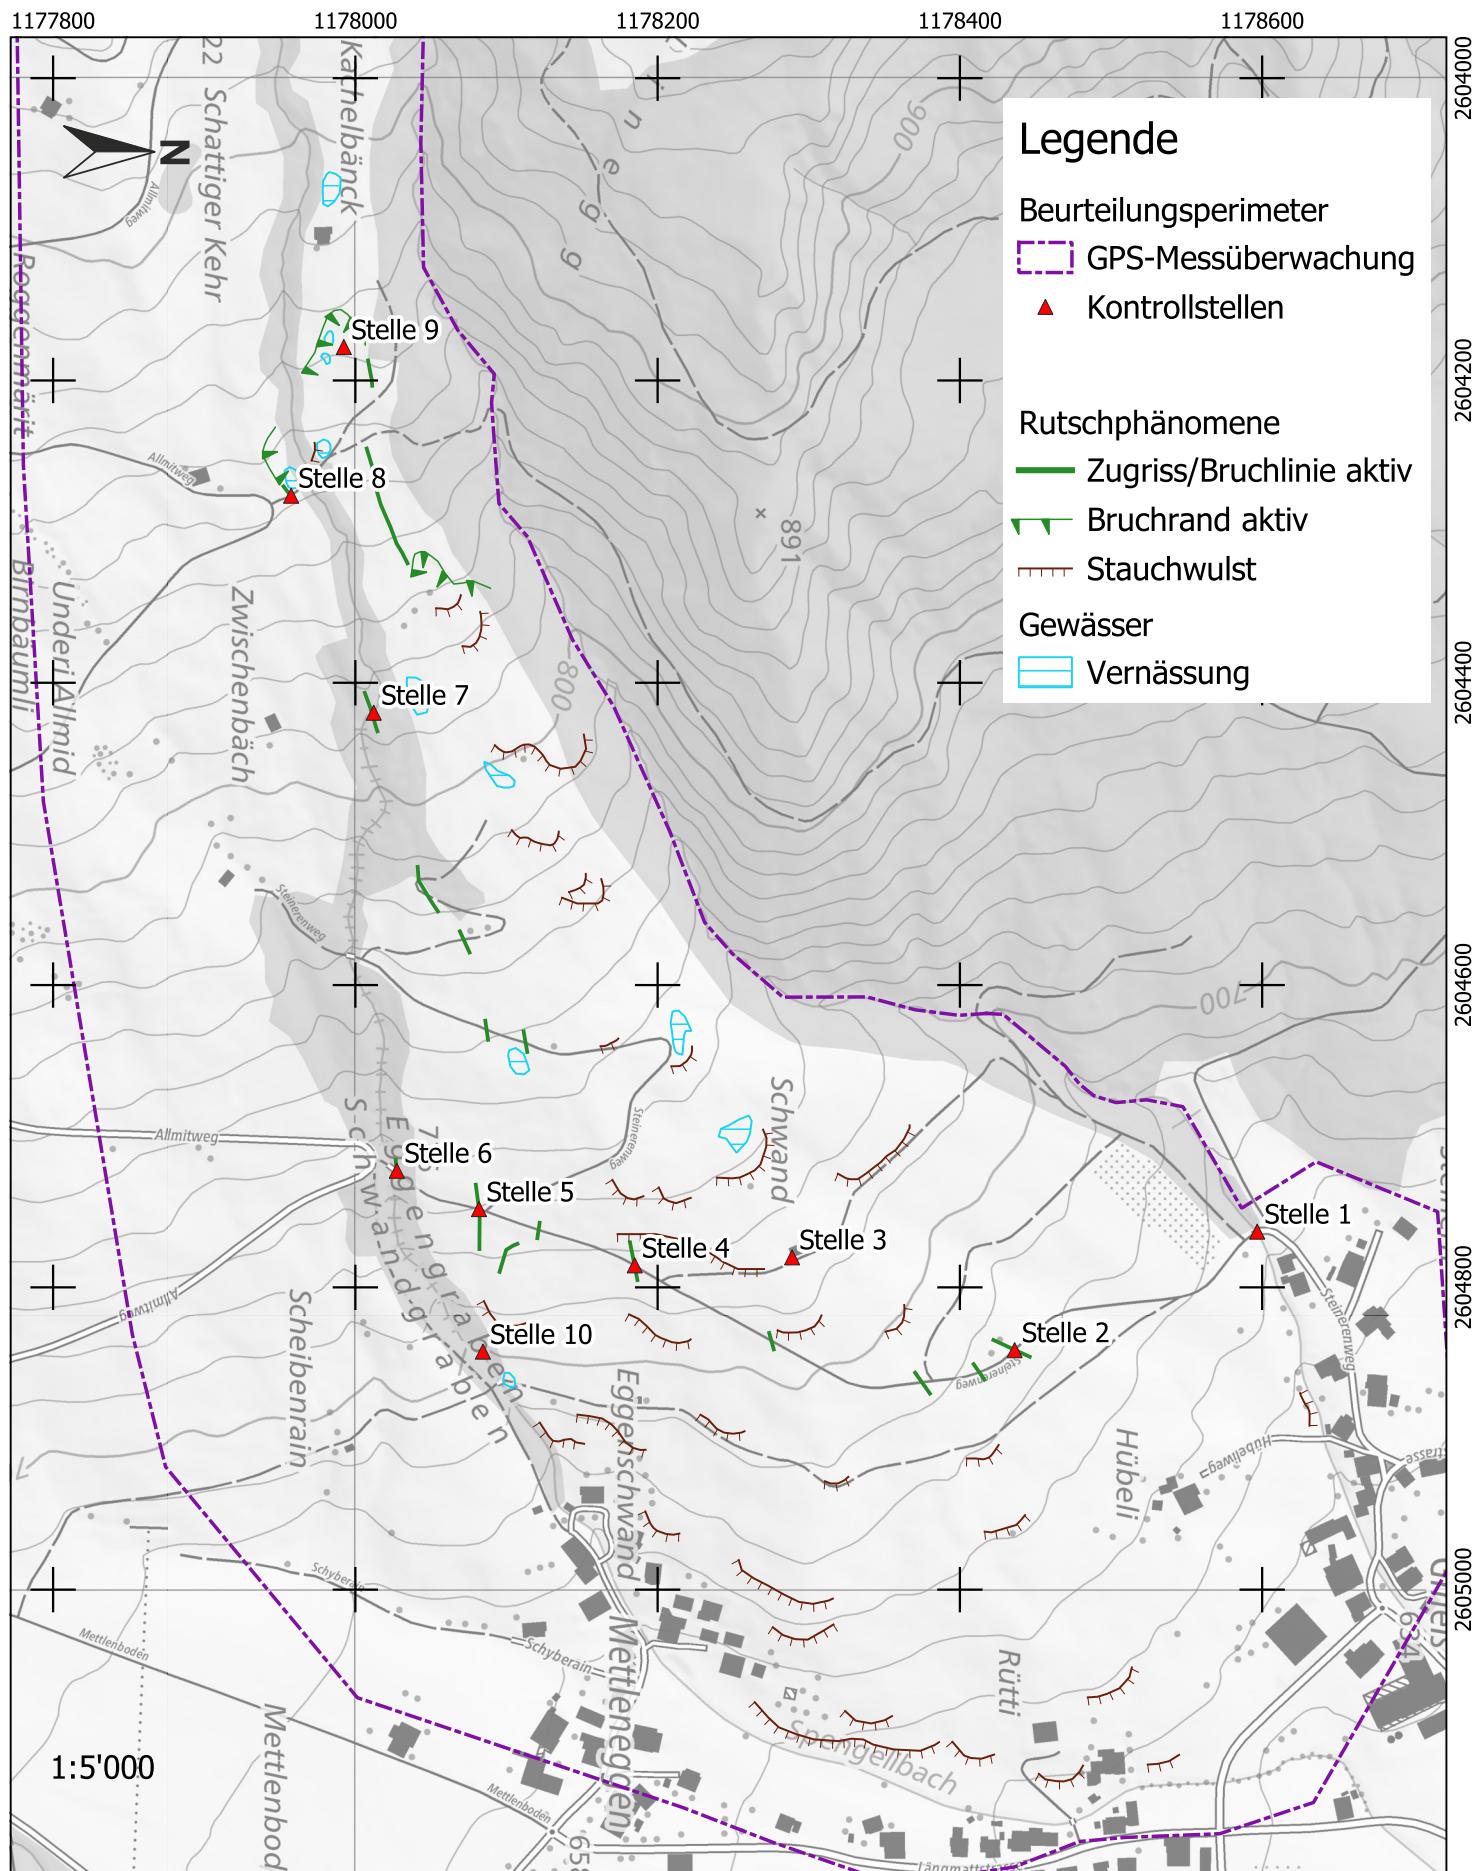
# Situationsplan: Rutschung Schwand (Wattenwil), Kontrollstellen

Am 06.10.2025 wurde der Gemeinde Wattenwil durch K+H ein Kontrolljournal für die Durchführung von optischen Kontrollen im Rutschgebiet Schwand überreicht (vgl. Anhang 2). Darin sind mehrheitlich Stellen definiert, an denen durch den aktiven Rutschkörper bereits im Sommer 2025 grössere Veränderungen festzustellen waren. Im Zeitraum vom 16.11. und 14.12.2025 wurden für die Stellen 2, 5 und 8 Veränderungen aufgezeichnet: Beim Steinerenweg auf K685 und K730 (Stellen 2 + 5) nahmen die Absenkungen und Rissweitungen im messbaren Bereich zu (mehrere cm), bei der Abzweigung Kachelbänck am Allmitweg nahm der seitliche Versatz am Scherriss um einige cm zu, zudem waren neue Schäden an der Brücke über den Eggegrabe festzustellen (vermutlich bald nicht mehr befahrbar).

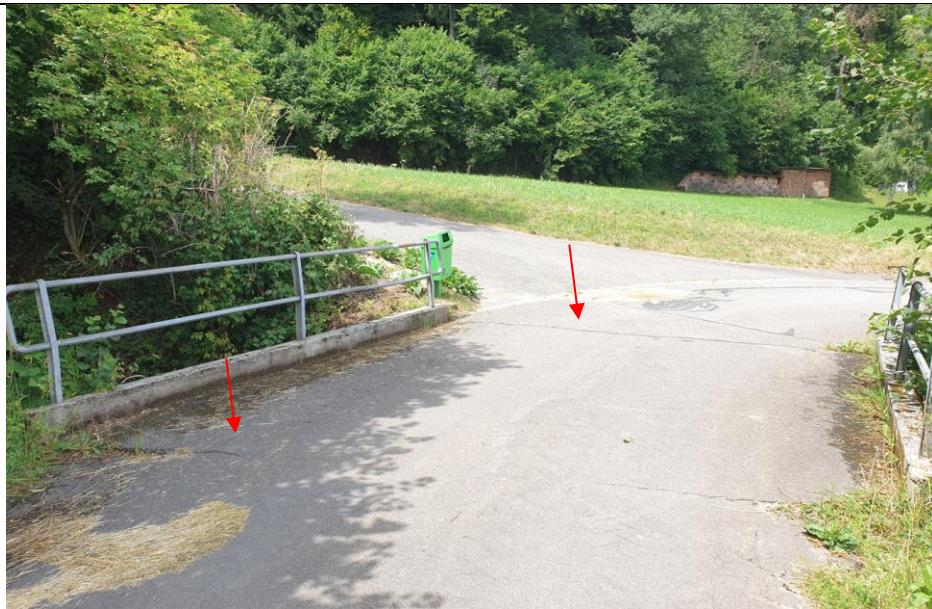
## **Stelle 1: Steinerenweg Brücke bei Steinere, K663**

**Zustand am 15.07.2025:** Kleine Belagsrisse zwischen Betonplatte Brücke und Strasse aufgrund von schwachen Setzungen der Strasse, kein Abscheren sichtbar

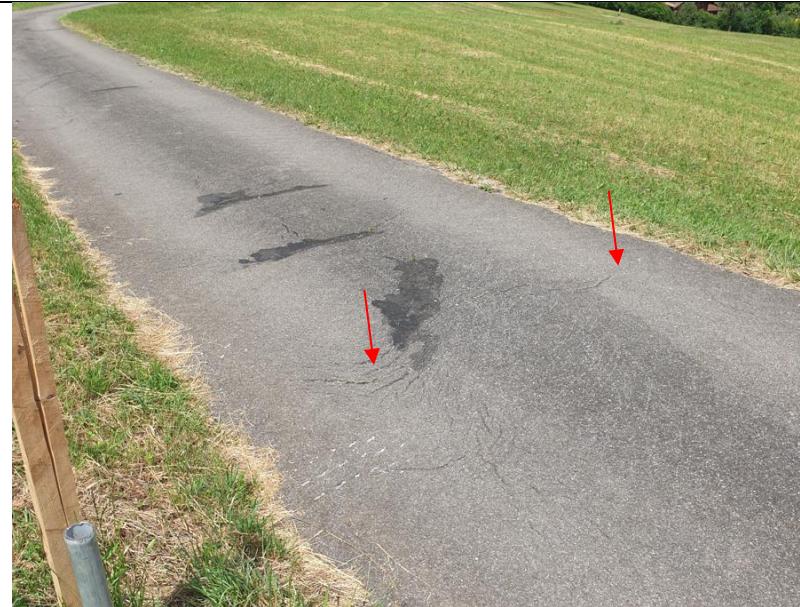
## Stelle 2: Steinerenweg, K685

**Zustand am 15.07.2025:** Kleine Belagsrisse, keine durchgehende Scherrisse

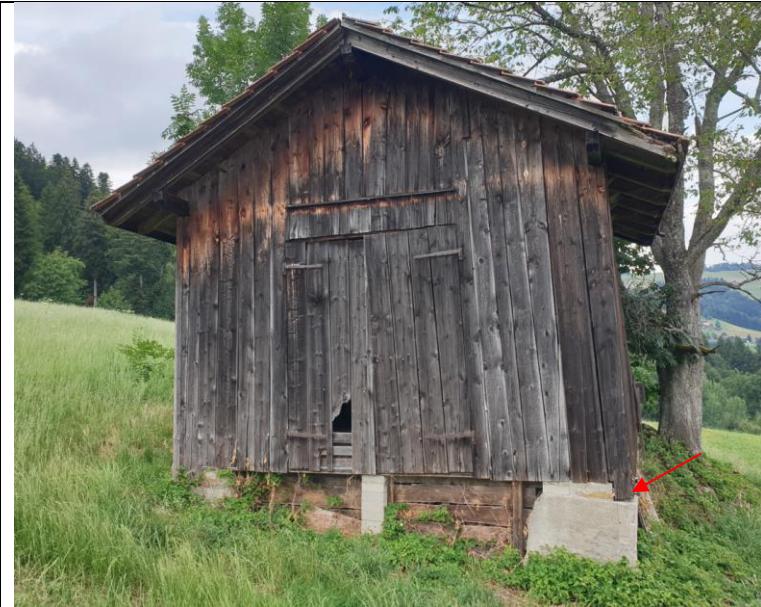
**Stelle 3:** Scheune auf Parzelle 1904, K714

**Zustand am 15.07.2025:** Fundamente talseitig verkippt, Aufbau noch mehrheitlich intakt

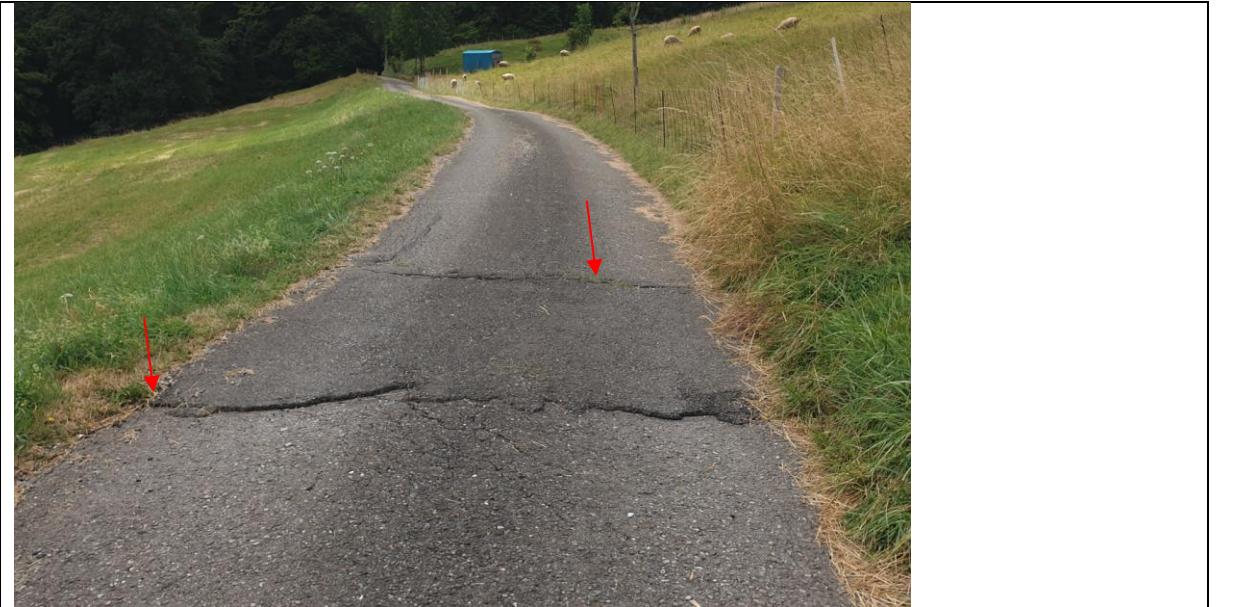
**Stelle 4:** Steinerenweg, K717

**Zustand am 15.07.2025:** Seitlicher Versatz im Belag gut erkennbar, keine durchgehenden Scherrisse

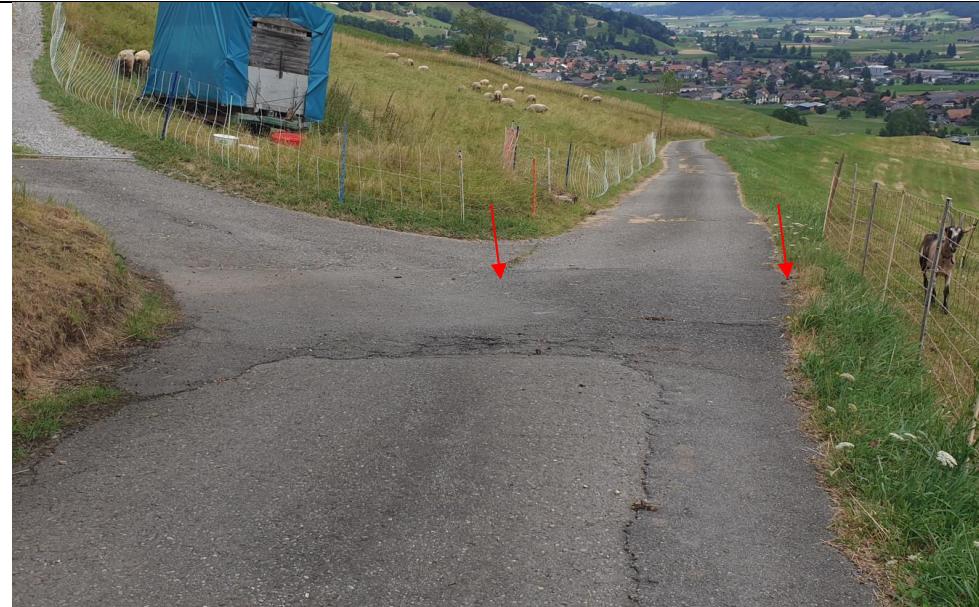
## **Stelle 5: Steinerenweg, K730**

**Zustand am 15.07.2025:** Starke Absenkung sowie leichter seitlicher Versatz zu erkennen, keine durchgehenden Scherrisse

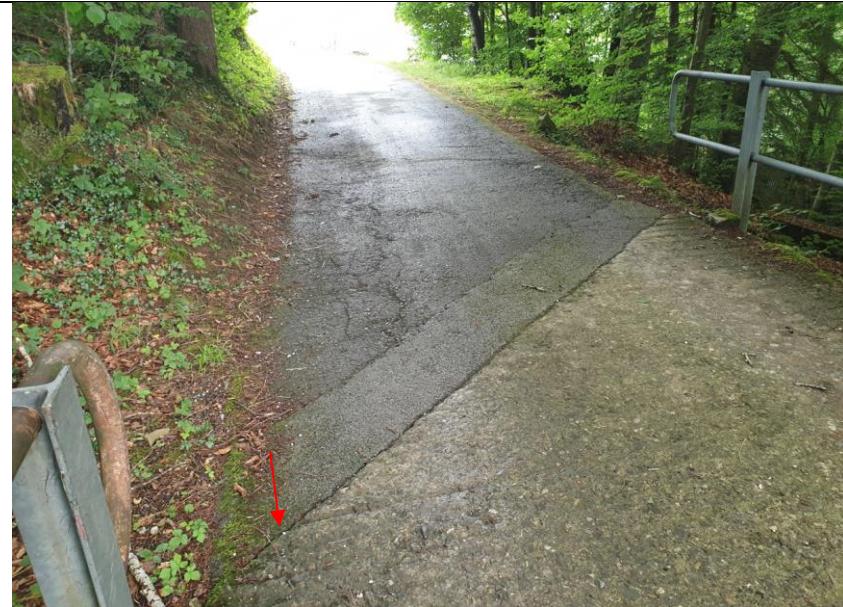
**Stelle 6:** Steinerenweg Brücke in Richtung Allmitweg, K735

**Zustand am 15.07.2025:** Auf einer Seite Riss mit ca. 1 cm Öffnung am Übergang Betonplatte Brücke – Belag

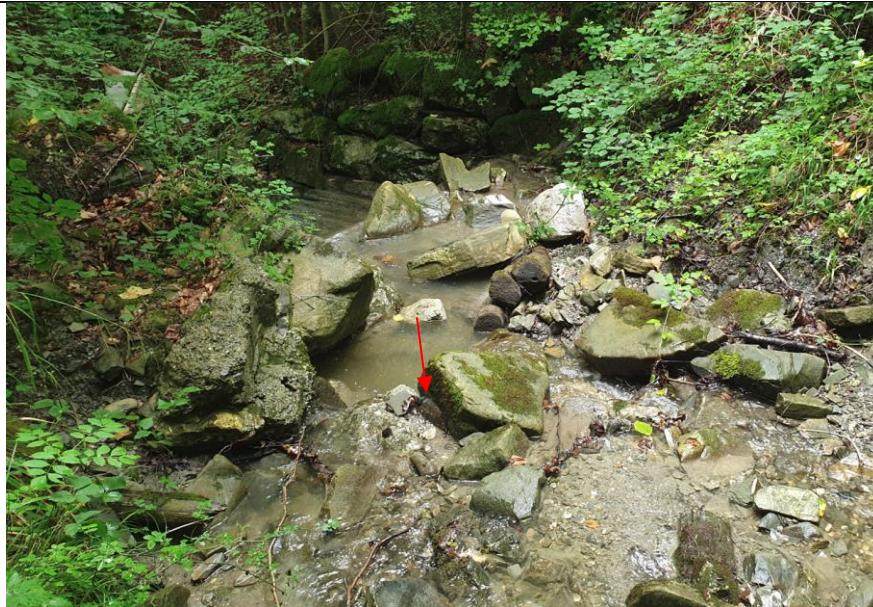
## Stelle 7: Eggegrabe, K815

Auf eine ähnliche Gefährdung wurde bereits im Rahmen der Gefährdungsbeurteilung vom Sommer 2025 [4] hingewiesen: Eine erhöhte Gefährdung des Siedlungsgebietes Gmeis im direkten Zusammenhang mit den verstärkten Rutschbewegungen besteht möglicherweise durch die Situation am Eggegrabe auf K815, wo ein Scherriss zur Verengung des Bachquerschnitt führt. Bei einer anhaltend erhöhten Aktivität ist denkbar, dass das Bachbett hier komplett zugestossen wird. Bei Starkniederschlag ist an dieser Stelle mit Uferüberritten zu rechnen, Überschwemmungen bis nach Gmeis sind dann denkbar. Nach Aussagen von Anwohnern des Dorfteiles Gmeis sei der Eggegrabe bei früheren Starkniederschlagereignissen schon über die Ufer getreten und in Richtung Gmeis abgeflossen.

**Zustand am 15.07.2025:** Bachbett Egggrabe stark verengt (Bachquerschnitt ca. 1.5 m breit und linke Uferböschung ca. 0.5 m hoch)

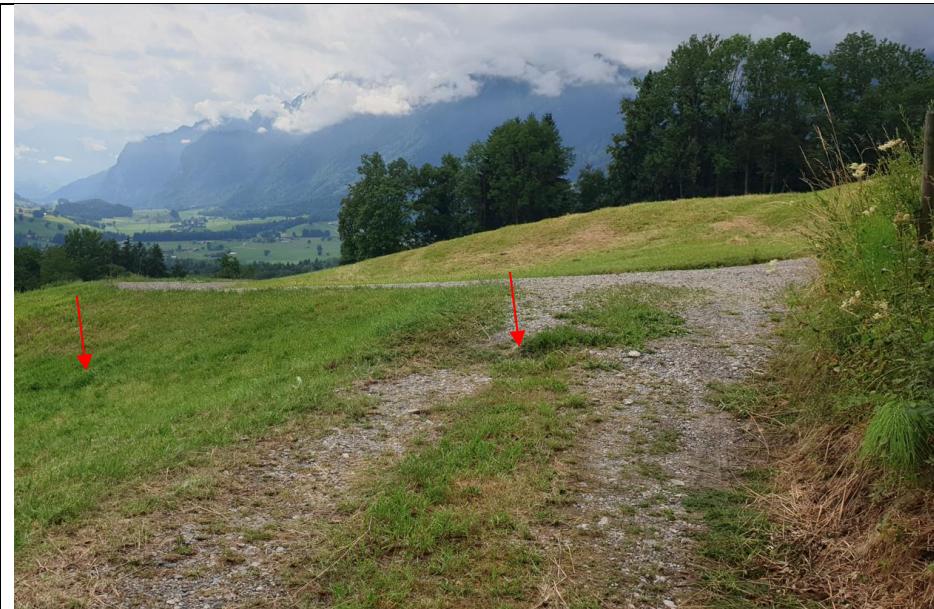
**Stelle 8:** Abzweigung Kachelbänk bei Allmitweg, K852

**Zustand am 15.07.2025:** Seitlicher Versatz zwischen Abzweiger und Allmitweg sowie Absenkung gut zu erkennen, kein offener Riss im Kies

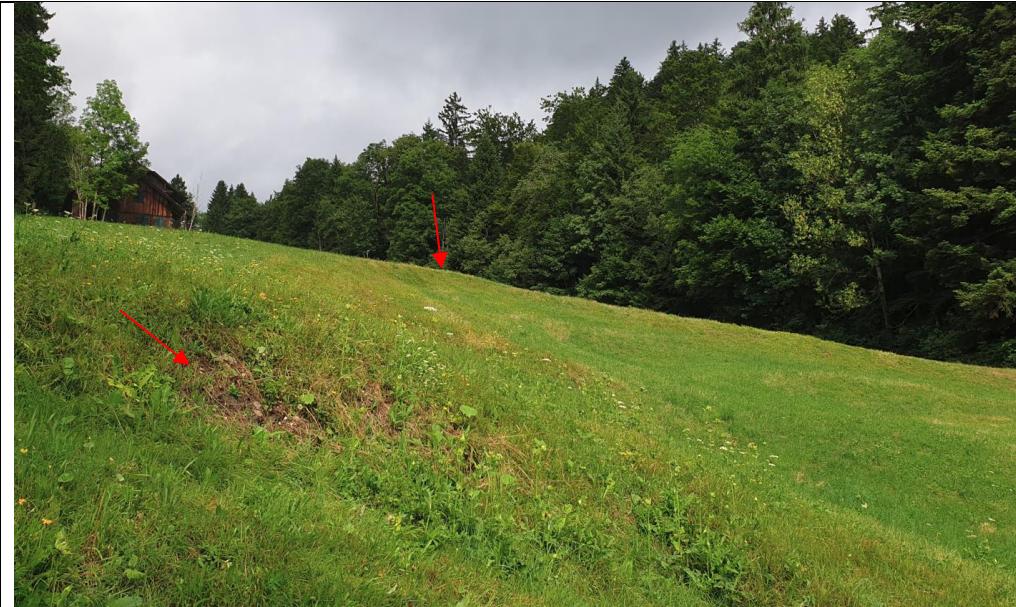
**Stelle 9:** Abbruchkante aktive Rutschzone bei Chachelbänk, K870 - 880

**Zustand am 15.07.2025:** Abbruchkante oben gut sichtbar ausgeprägt, am unteren seitlichen Randbereich ist Grasnarbe verletzt
